# Tilstandsrapport

Enebolig

Grimestadstranda 4, 3145 TJØME

Befaringsdato: 09.02.2026

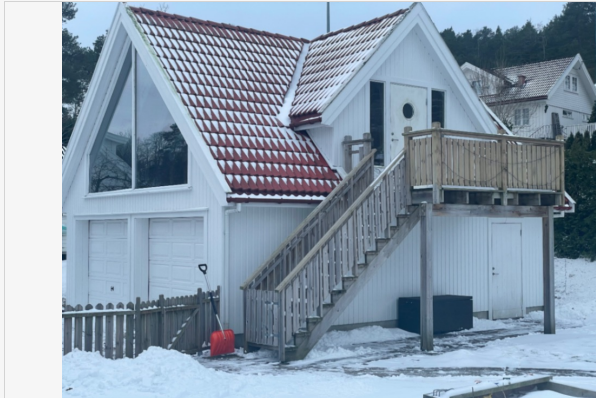
## Garasje

Garasje fra 2006, oppført i tre over støpt plate på mark. Det er takteking med dobbelkrummet betongstein, med takrenner og beslag i plastbelagt stål. Selger opplyser at det tidligere var en lekkasje fra tak i gradrenner, men dette er utbedret som egeninnsats i senere tid.

Garasje bærer preg av elde og slitasje, og det er fuktskader på dør til loft, samt at det er tegn til noe fuktskadet treverk. Det er noe mose på takstein. Det er også gjenstående arbeid med innvendig innredning i loftsetasje. Gulvet er grovt støpt og det er feil fall på gulv. Feil fall fører til at det blir lignede vann på gulv. Vask, vedlikehold og stedvise utbedringer/utskiftninger må påregnes. Tilstandsgraden på garasjen vurderes til å være TG: 2, og påkostinger mellom 50 000 til 100 000 bør påregnes.
