# Tilstandsrapport

📍 Dalehaugen 8, 0657 OSLO

# gnr. 232, bnr. 459

Rapportdato: 27.02.2025

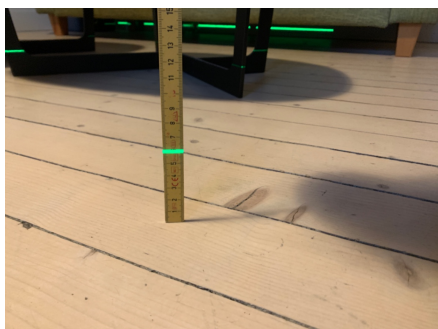
- Målt høydeforskjell på mellom 10 - 20 mm innenfor en lengde på 2 meter. Tilstandsgrad 2 gis med bakgrunn i standardens krav til godkjente måleavvik.

Det er målt 17mm fra kjøkkeninnredning mot stue på en avstand på 2 meter.

- For å få tilstandsgrad 0 eller 1 må høydeforskjeller rettes opp. Det vil imidlertid sjelden være økonomisk rasjonelt som et enkeltstående tiltak i en bolig som dette. Dersom boligen en gang skal renoveres, kan man vurdere slike tiltak.

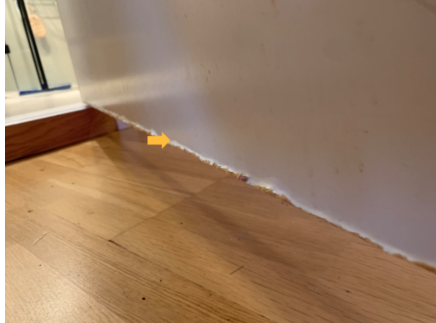
Nedre del av baderomsdøren er fuktskadet

Lokal utbedring anbefales.

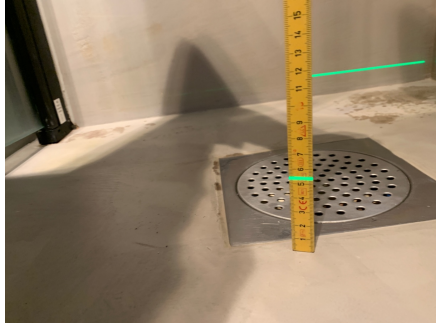
- Det er påvist at høydeforskjell fra topp slukrist til gulv/synlig topp membran ved dørterskel er mindre enn 25 mm.

Stedvis litt under krav til fall mot sluk.

Stedvis er det mindre fall enn iht forskrift

- Våtrommet fungerer med dette avviket.

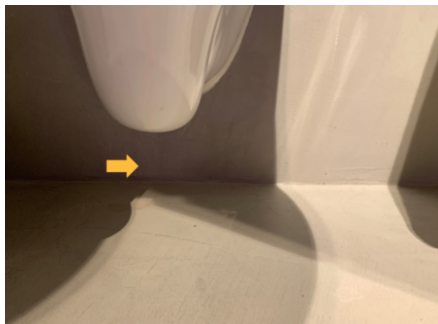
- Det er ikke påvist tilfredsstillende løsning for å synliggjøre lekkasje fra innebygget sisterner.

Hull under toalettskål bør etableres

- Ved implementering av innebygget sisterner var det ikke krav om lekkasjesikring, konstruksjonen bør jevnlig observeres.

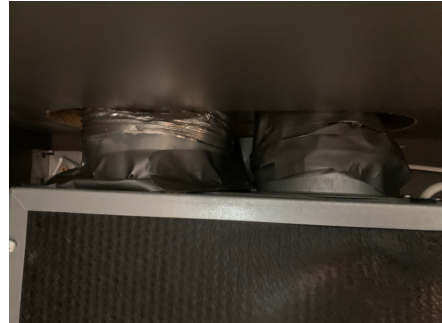
Det bør tapes bedre i overgang aggregat/ ventilasjonsrør

Rør bør tapes bedre for å sikre seg mot luftlekkasjer

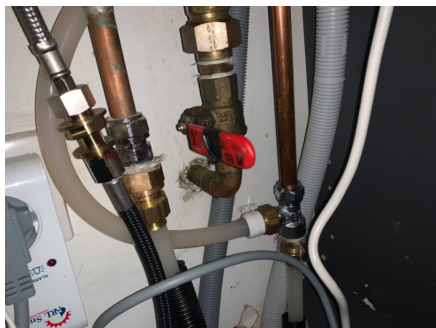
Hovedstoppekrant. Fungerer som tiltenkt
