# Tilstandsrapport

Risikovurdering for Anticimex boligselgerforsikring

Kristian Bakkens veg 12C  
2316 HAMAR  
Gnr./Bnr.: 1/4114  
Andelsnr./Aksjenr. : 12447/12447  
Hamar kommune

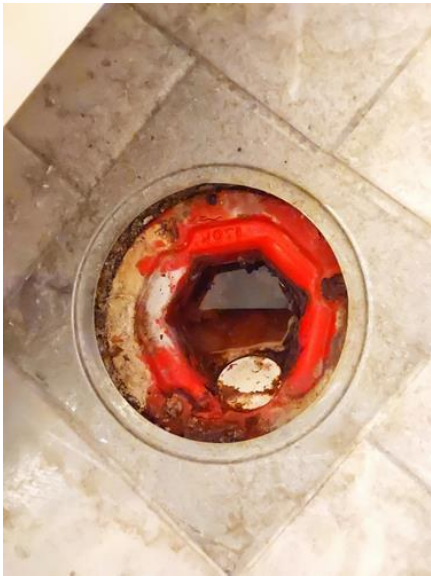
Våtrom - [Sluk Bad H401 Kristian Bakkens veg 12C]

Det ble registrert slitasje, elde og lignende avvik på synlige overflater. Det registreres bomlyd (tegn til hulrom) under enkelte gulvfliser. Se punkt "Vannrør" under avsnitt om tekniske anlegg. Det gjøres oppmerksom på at videre bruk av dusjkabinett kan være med på å redusere faren for følgeskader med bakgrunn i ovennevnte forhold.

Det gjøres oppmerksom på at våtrommets anbefalte brukstid er passert. Basert på alle ovennevnte forhold bør det gjennomføres jevnlig ettersyn av våtrommet, slik at nødvendige tiltak kan iverksettes. Eksakt tilstand på bygningsdeler som ikke lar seg inspisere er ikke kartlagt. Våtrommets eventuelle restlevetid er ikke kjent, og det må påregnes tiltak i fremtiden.

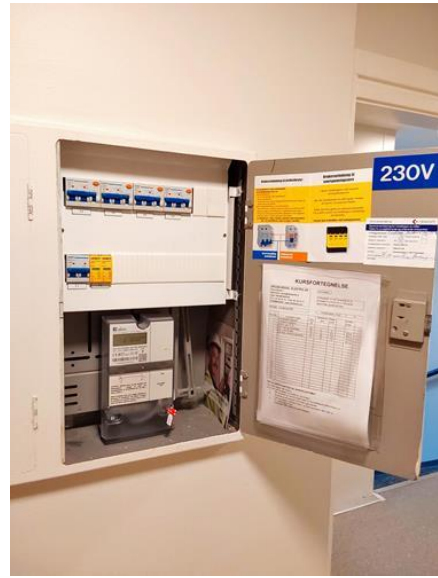
Elektrisk anlegg - [Sikringskap H401 Kristian Bakkens veg 12C]

Sikringsskap med automatsikringer plassert i gang utenfor leilighet.

Huseier er ikke tilgjengelig for å besvare spørsmål som gjelder for det elektriske anlegget. Forholdet medfører at avhendingslovens minstekrav til undersøkelser ikke har blitt gjennomført og kan medføre at mulige relevante opplysninger vedrørende bruk, funksjon og tilstand ikke er blitt gjort oppmerksom på.

Det er ikke fremlagt samsvarserklæring på det elektriske anlegget.

Med bakgrunn i TG2 bør det gjennomføres en utvidet el-kontroll av en kvalifisert elektrofaglig person.
