# Tilstandsrapport

📍 Selma Ellefsens vei 3D, 0581 OSLO

# gnr. 122, bnr. 501

Rapportdato: 22.12.2025

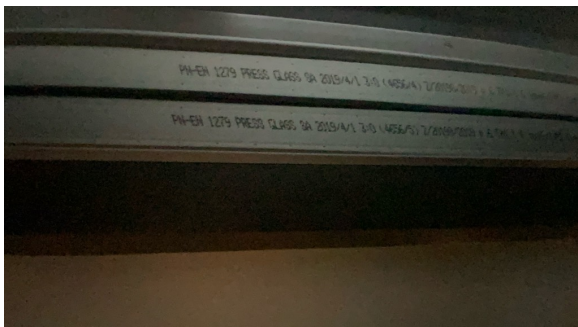
Produksjonsår

### TG 1 Vinduer

Vindu med karm og ramme i treverk utstyrt med 3-lags isolerglass fra 2019.

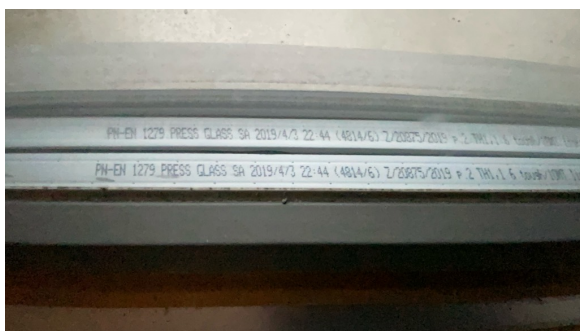
Produksjonsår

## TG 2 Balkongdører

Balkongdører med karm og rammer i treverk utstyrt med 3-lags isolerglass fra 2019.

Det er påvist mindre skader på overflatebehandling og pakninger.

Mindre skader på overflatebehandling og pakninger vurderes som estetiske. Utbedring kan gjøres ved behov.

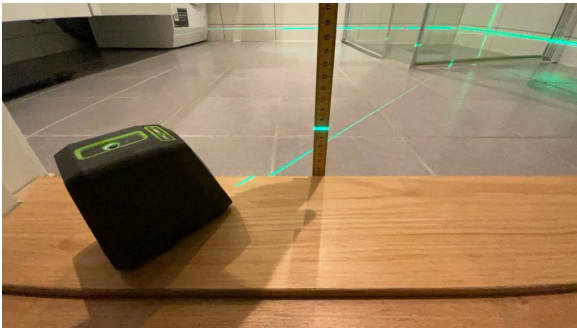
Høydeforskjell (flis ved terskel)

Høydeforskjell:  
Fra topp gulvflis ved dørterskel til topp slukrist: 40 mm.

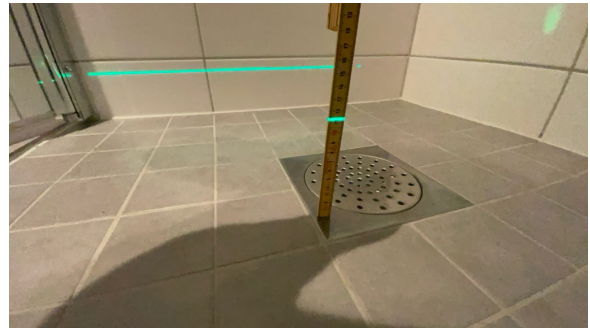
Høydeforskjell (ved sluk)

Det er målt fall til sluk i dusjsonen.

Det er målt fall på gulv fra dørterkel mot sluk.

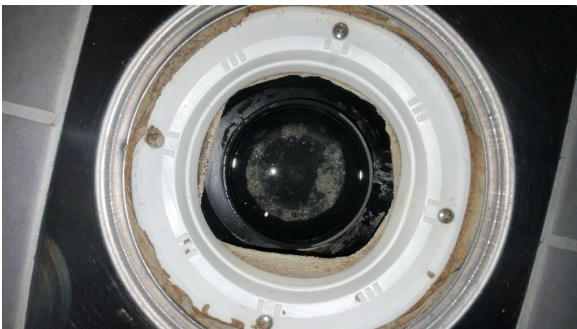
Sluk

Plastsluk i dusjsonen.

Smøremembran, synlig klemt mansjett under klemring.

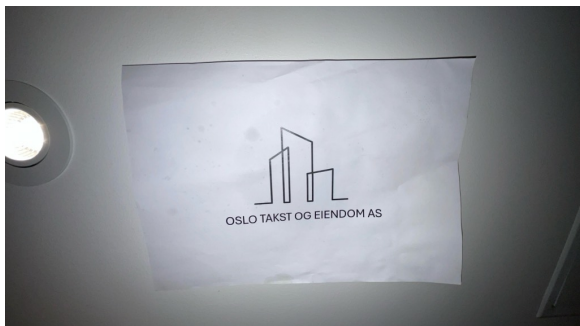
Papirtest

Avtrekk gjennom avtrekksventil og tilluft gjennom luftespalte under dør.

Avtrekk blir kontrollert med papir/ark.

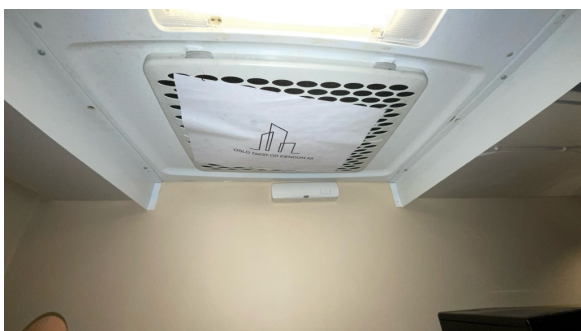
Papirtest

Avtrekksløsning gjennom kjøkkenventilator tilkoblet anlegg.  
Tilluftsløsning gjennom tilluftsventiler.

Ventilator blir kontrollert med papir/ark.

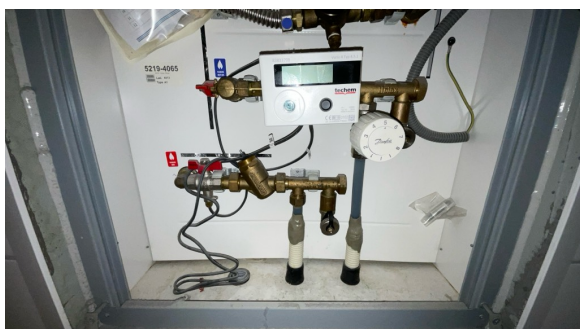
Fordelerskap

Vannbåren i badergulv med fordelerskap og justeringsventil i fordelerskap.
