# Tilstandsrapport

Rekkehus

Holtveien 247, 2007 KJELLER

Befaringsdato: 24.04.2025

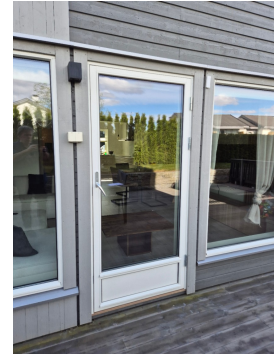
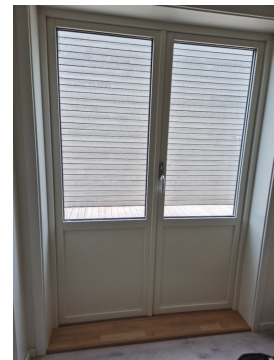
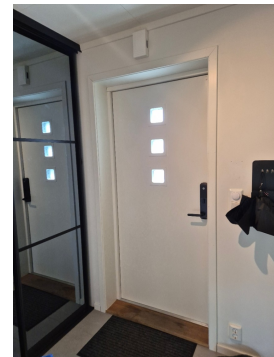
Bygningen har malt hovedytterdør og 3 malt balkongdør i tre. Det er også 2 boddører. Alle dører fra byggeår i bra stand, det er noe vedlikeholdsbehov på boddør i carport.

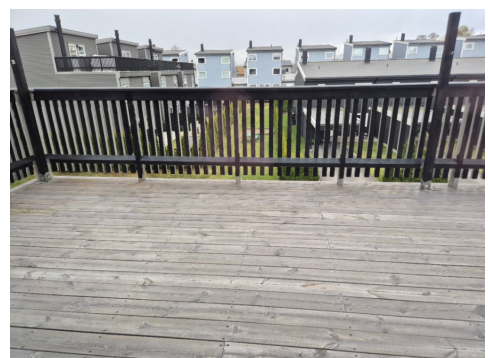
Boligen har balkonger og terrasser alle himmelretninger. Det er sørvendt balkong i 3 etasje på 18 m<sup>2</sup>, det er en stor terrasseplattning i boligens 1 etasje på 48 m<sup>2</sup> og det er terrasse over carport på 18 m<sup>2</sup> i boligens 2 etasje. Det er også steinlagte uteplasser ved boligens inngangsparti.

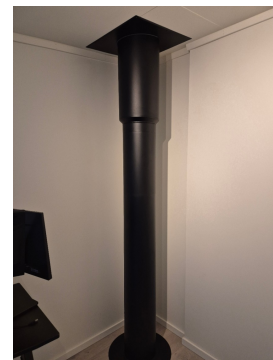
Boligen har isolert stålpipe. Det er ingen synlige feil med pipen. Det er peisovn i stuen.

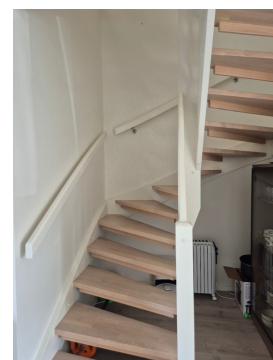
Det er trapp med heltre trinn og malte vanger mellom etasjene.

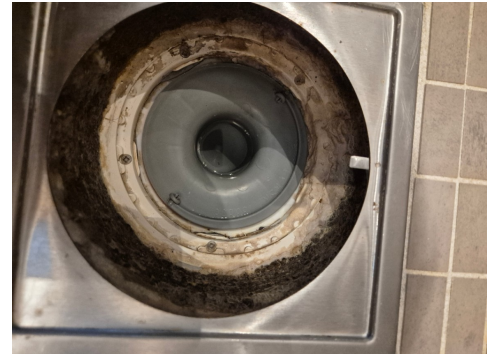
Det er plastsluk og banemembran med dokumentert utførelse

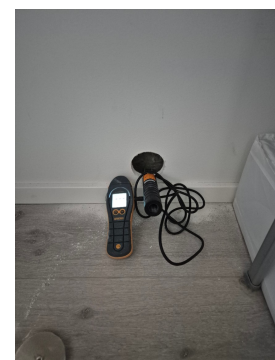
Hulltaking er foretatt uten å påvise unormale forhold. Hulltaking er foretatt ved/i soverom. Fuktivotemåling (vekt%) i konstruksjonen ble målt til 0.

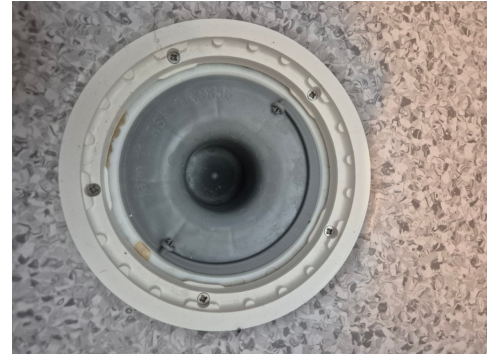
Det er plastsluk og synlig vinylbelegg som tettesjikt.

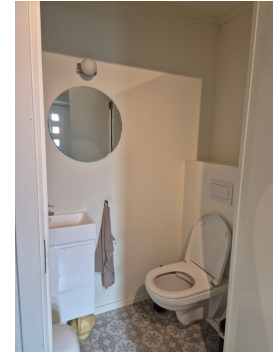
Toalettrom med flis på gulv og malte vegger. Det er avtrekk til ventilasjon og luftespalte i dør. Det er vask og vegghengt toalett i rommet.

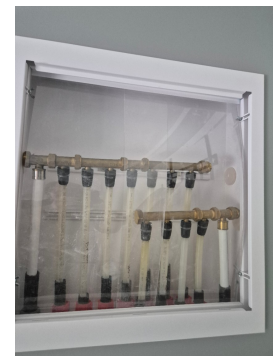
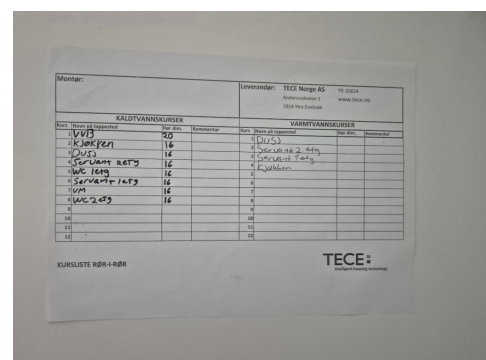
Innvendige vannledninger er av plast (rør i rør). Det er besiktiget i rørskap. Det er avrenning fra vannskap til bad.
