# Tilstandsrapport

levert av Anticimex AS

Akersborg terrasse 4  
0852 OSLO  
Gnr./Bnr.: 47/155  
Oslo kommune

| Rapportdato | 18.08.2025 12:35 |

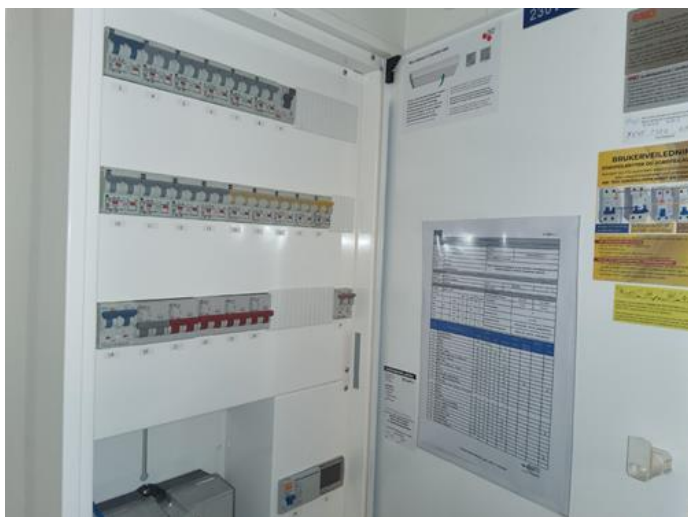
Beskrivelse - [Sikringsskap med kursfortegnelse. ]

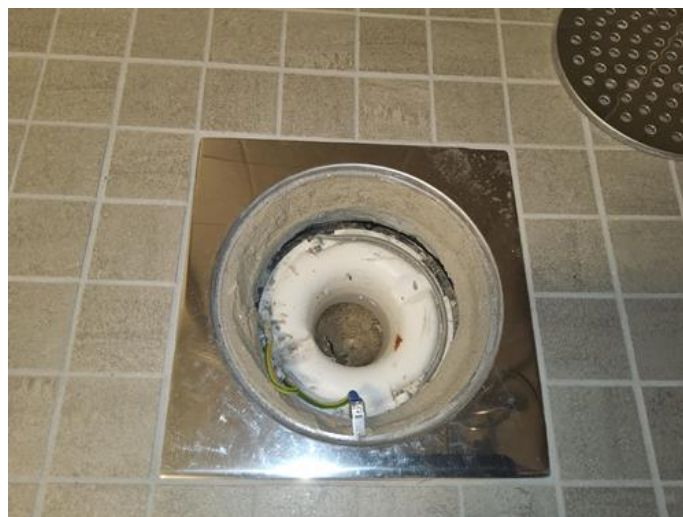
| | Membran, tettesjikt og overgang til sluk. | <p>Tettesjiktet har en alder som tilsier at restlevetiden er usikker. Rommets lekkasjesikkerhet kan derfor ikke verifiseres, eventuelt bør nytt tettesjikt etableres.</p> <p>Tettedetaljer ved rørgjennomføring tilknyttet servant er usikker. Fare for fukt i konstruksjon. Tettedetaljer bør fornyes.</p> |

Membran, tettesjikt og overgang til sluk. - [Sluk bad, underetasje. ]

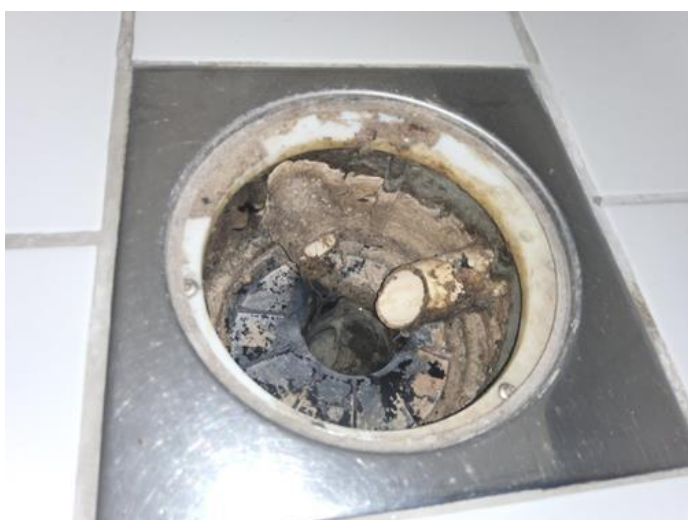
Membran, tettesjikt og overgang til sluk. - [Sluk bad, 2. etasje. ]
