# Tilstandsrapport

Boligbygg med flere boenheter

Maridalsveien 229 B, 0467 OSLO

Befaringsdato: 15.05.2025

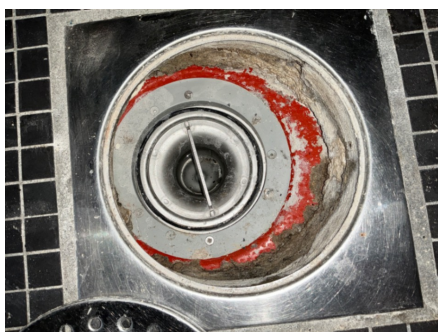
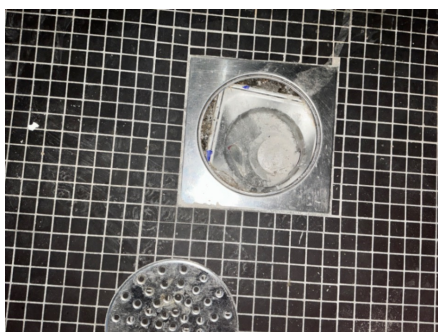
- Det er påvist avvik i fallforhold til sluk i forhold til krav i forskrift på byggetidspunktet.

Begrenset fall kan føre til vannansamlinger, begrenset drenering av vann og økt fuktpåkjenning i rommet.

Avvik ved høydeforskjell mellom overkant slukrist til overkant gulv ved døren, må sees i sammenheng med lekkasjesikring av rommet. Forholdet kan medføre økt mulighet for vannskade ved en eventuell lekkasje.

Konstruksjonen har en alder der risikoen for fuktproblemer øker, og bør derfor følges opp jevnlig.

Membranens levetid avhenger av kvalitet, utførelse og bruk. Over tid kan membranen bli sprø og miste sin vanntettende funksjon, noe som kan føre til lekkasjer og tilstøtende konstruksjoner.

Sluk må sjekkes og rengjøres jevnlig.

Frem mot oppussing med nye vanntette sjikt anbefales dusjkabinett for å minimere fuktbelastning mot overflater, merk at tiltaket ikke kan erstatte et vanntett sjikt.
