# Tilstandsrapport

Strømsveien 83, 2010 STRØMMEN

# gnr. 77, bnr. 588, snr. 3

Befaringsdato: 18.10.2024

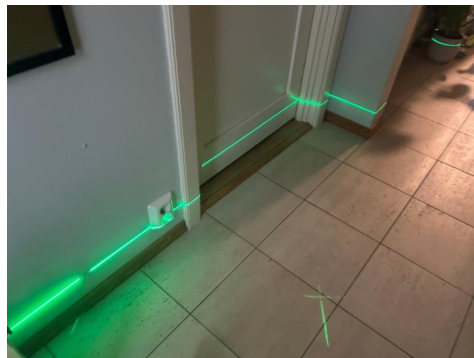
Etasjeskille av trebjelkelag.

Gulvlaser/sjekk av retning/gulv

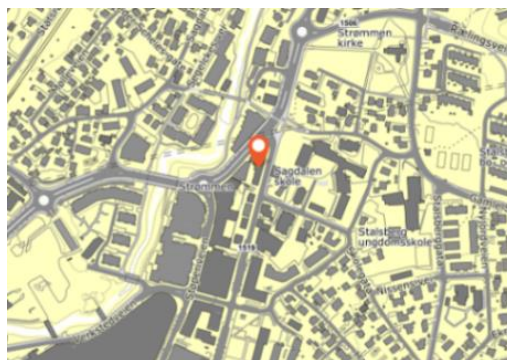
- Det er ikke foretatt radonmålinger, og bygget er heller ikke utført med radonsperre.

Utsnitt fra radonkart.

- Det bør gjennomføres radonmålinger.

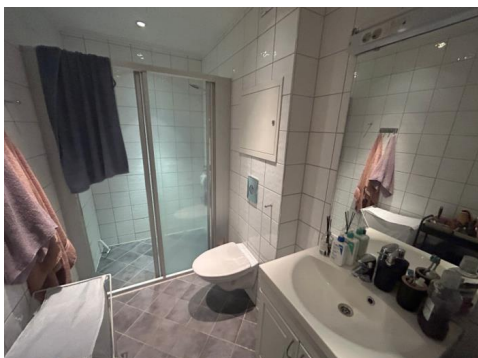
Våtrom/innredninger.

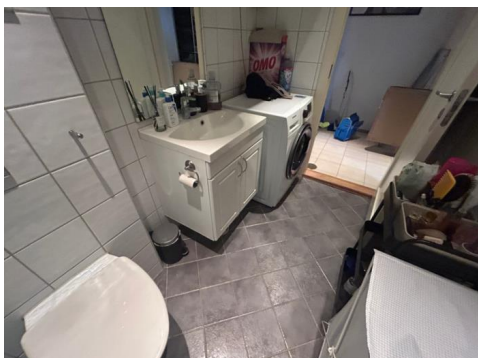
Våtrom/innredninger.

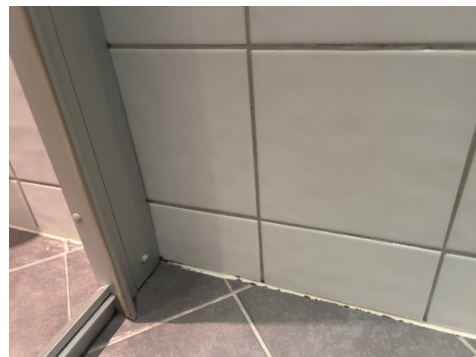
Fliser på vegg  
Malte plater i himling/tak.  
Overflatene har normal bruksslitasje på utsatte steder.

Overgang gulv/vegg

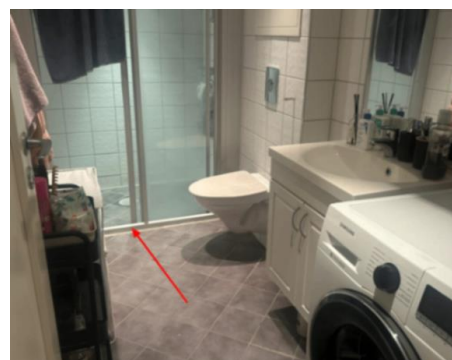
- Det er mulighet for at det kan forekomme vannlekkasje på våtrommet hvor vann ikke vil gå til sluk.

Oppkant ved dusj er tett, ved en lekkasje fra installasjoner (toalett/vaskemaskin/vask) er det fare for at vann vil samle seg på gulv og slå over dørstokk.

Tett list i dusjnische.

- Det bør etableres avrenning inn til sluk for hele våtrommet.

Det anbefales å lage åpning langs gulv til dusjnische.

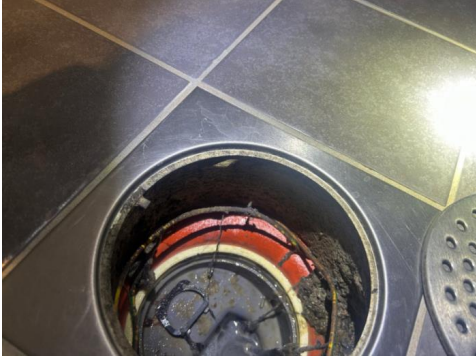
Sluk av plast.  
Membran av banebelegg.

Sluk med synlig membran

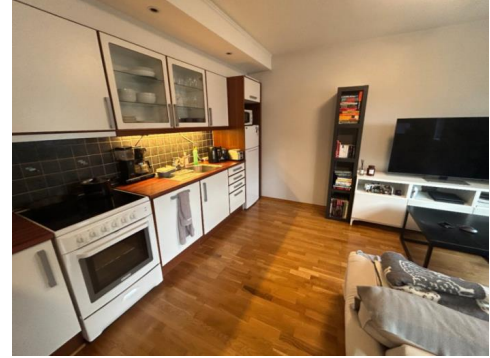
Kjøkkenet med malte profilerte fronter og benkeplate av laminat. Kjøkkenet har nedsenket vask, integrert oppvaskmaskin og nisjer med opplegg og avsatt plass til komfyr og kjøleskap.

Kjøkkeninnredning

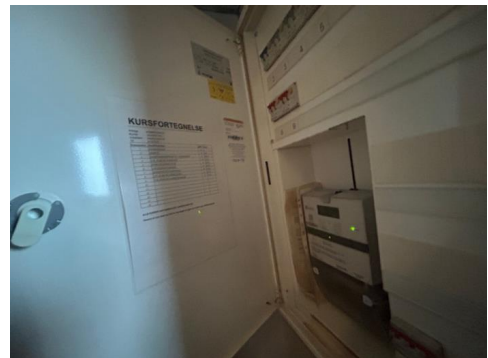
Sikringsskap.
