# Tilstandsrapport

Tomannsbolig, horisontaldelt.

Øvre Rælingsveg 80 A, 2005 RÆLINGEN

# gnr. 104, bnr. 30, snr. 1

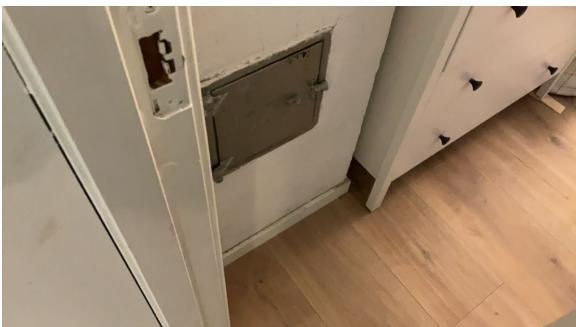
### Vurdering av avvik:

Manglende Ildfast plate under feieluke.

- Det anbefales å montere ildfast plate under luker på pipe.

Det er mange krav til ildsted og skorsteiner og jeg er ikke fagkyndig på området. Jeg anbefaler derfor kontroll av fagkyndig. Det anbefales kontroll av pipe og ildsteder. Det gjøres oppmerksom på at det er det lokale brann- og feiervesen som fører tilsyn med piper og ildsteder i hver enkelt kommune. Ovner og oppvarmingskilder er ikke funksjonstestet av takstingeniøren. For å lukke avviket må det gjøres tiltak.

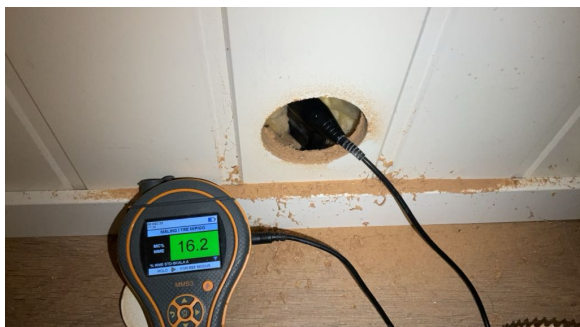
Utforede vegger under terreng er å betrakte som en risikokonstruksjon, det vil si en konstruksjon som erfaring viser at har høy skadefrekvens. Fuktsperre ble ikke brukt under kjellergulv ved byggeåret, fuktopptrekk kan derfor forekomme. Fuktopptrekk via fundament og gulv må påregnes på eldre kjellere/underetasjer selv om fuktsikring utbedres. Det tas spesifikt forbehold om at deler av bygningsdelen er skjult, har en alder som øker sannsynligheten for skjulte feil og har brukt opp mye av sin forventede brukstid. Tilstandsgrad gitt pga. nevnte forhold.

Fuktmåling ble foretatt, jeg målte tørre verdier i konstruksjon.

Konsekvensen av påviste avvik kan for eksempel være redusert brukstid, ytterligere behov for vedlikehold og fuktskader. Jeg anbefaler ytterligere undersøkelser. For å lukke avviket må det gjøres tiltak.

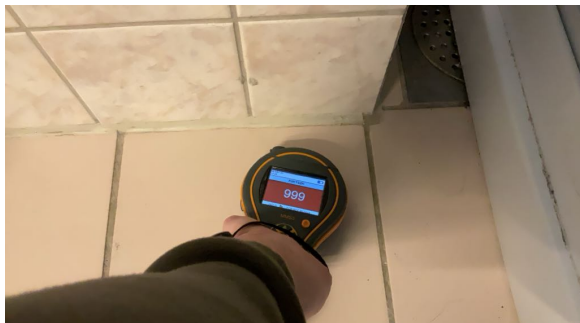
Ved bruk av fuktindikator på utsatte steder registrerte jeg unormale verdier.

- Det er påvist at flisfuger har riss/sprekker.
- Det er påvist at noen fliser har bom (hulrom under).

Hull i vegger etter tidligere installasjon. Vindu/Dør er plassert i våtsonen, dette anses som en risikokonstruksjon da det kan oppstå fuktskader i veggkonstruksjonen rundt vinduet/døren. Tilstandsgrad gitt pga. nevnte forhold.

- Slike riss/sprekker kan indikere bakenforliggende fuktskader, og konstruksjonen bør observeres jevnlig for å vurdere utvikling.
- Fuger bør skiftes ut.

Konsekvensen av påviste avvik kan for eksempel være redusert brukstid og fuktskader. Jeg anbefaler ytterligere undersøkelser. For å lukke avviket må det gjøres tiltak.

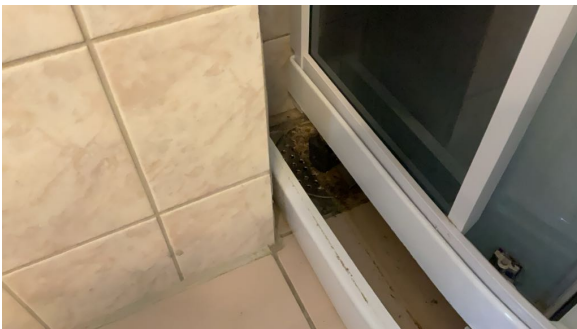
Manglende tilkomst til sluk.

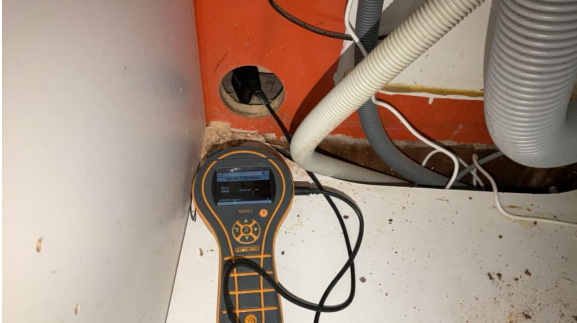
Ved fuktmåling ble det registrert tørre verdier.

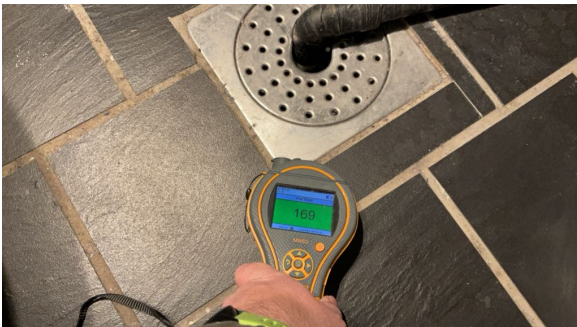
Ved bruk av fuktindikator på utsatte steder registrerte jeg ingen unormale verdier.

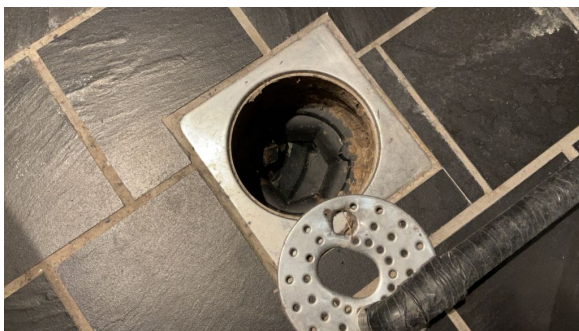
Sluk.

- Overvåk tilstanden jevnlig. For å få tilstandsgrad 0 eller 1 må slukløsningen skiftes ut og sannsynligvis må også membransjiktet skiftes/utbedres. Det er imidlertid vanskelig å si noe om tidspunktet for når dette er nødvendig.

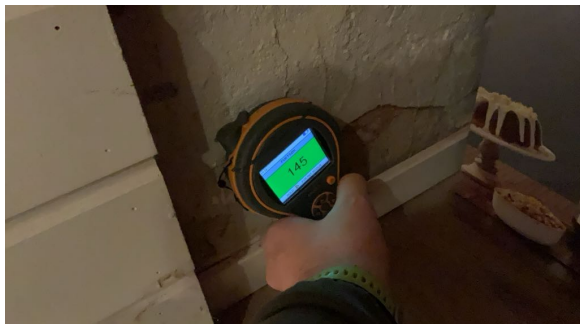
Ved bruk av fuktindikator på utsatte steder registrerte jeg ingen unormale verdier.

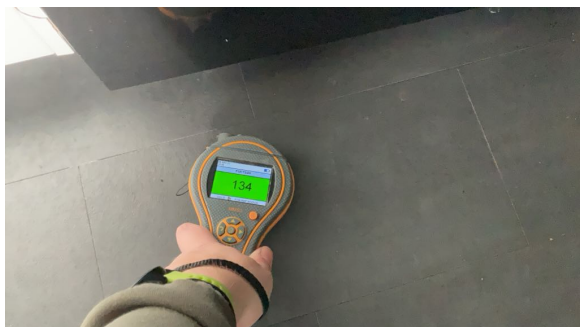
Ved bruk av fuktindikator registrerte jeg ingen unormale verdier.
