Tilstandsrapport

Andre småhus m/3 boliger el fl

Krokstadvegen 7 B, 2320 FURNES

Rapportdato: 22.04.2026

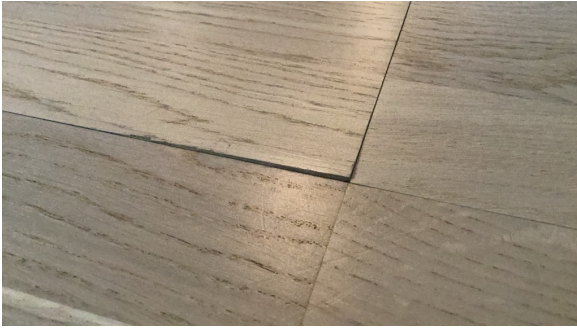
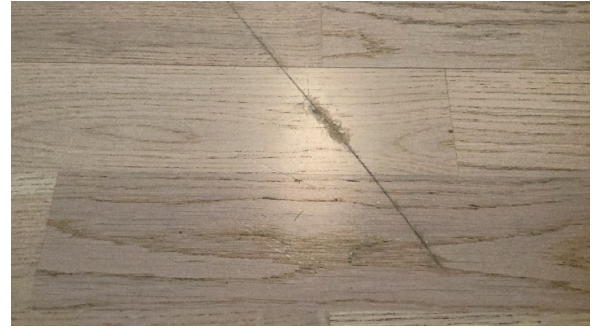
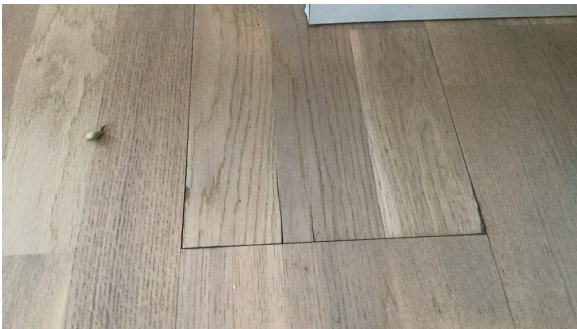
TG 2 Overflater

- Overflater har en del slitasjegrad utover det en kan forvente.

Skader i laminatgulv registrert.

- Overflater må utbedres eller skiftes.

Laminatgulvet bør utbedres eller skiftes for å hindre ytterligere slitasje og forringelse av overflaten. Dersom tiltak ikke gjennomføres, kan skadene forverres og føre til redusert levetid.

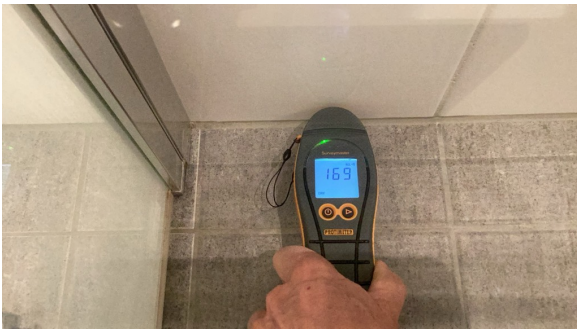
Ved enkle fuktsøk registrerte jeg ingen unormale verdier.

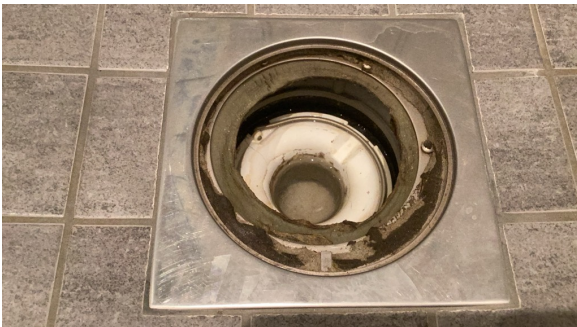
Kontroll av sluk.

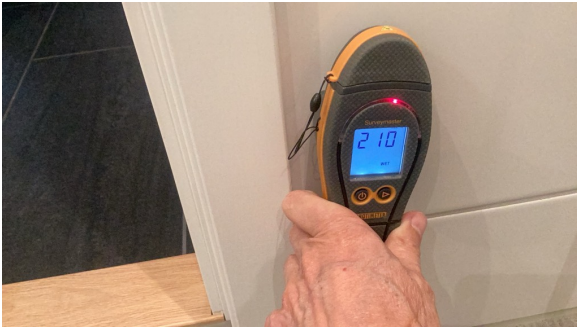
Ved enkle fuktsøk ble det ikke registrert unormale verdier.

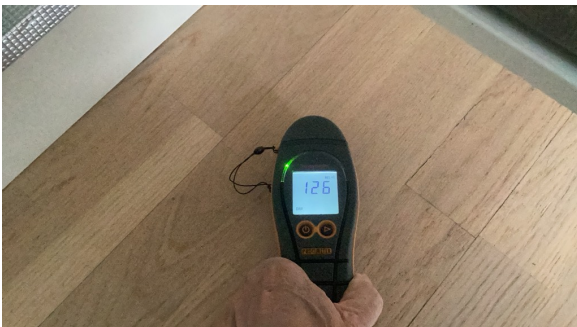
Ved enkle fuktsøk registrerte jeg normale verdier.

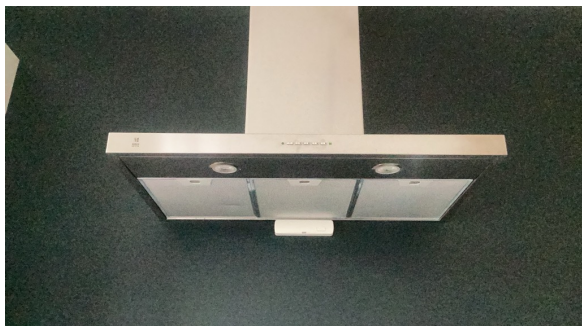
- Det er kun kullfilterventilator på kjøkkenet og heller ikke andre forserte/mekaniske avtrekksløsninger fra kokesonen.

Kjøkkenvifte.

- Om mulig bør det etableres mekanisk/forsert avtrekk ut fra kokesonen.

Det bør etableres mekanisk eller forsert avtrekk fra kokesonen for å sikre tilstrekkelig ventilasjon. Manglende avtrekk kan føre til dårlig luftkvalitet, økt fuktbelastning og risiko for luktspredning i boligen.

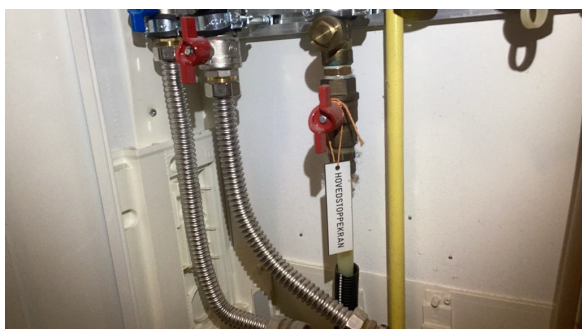
Stoppekran.

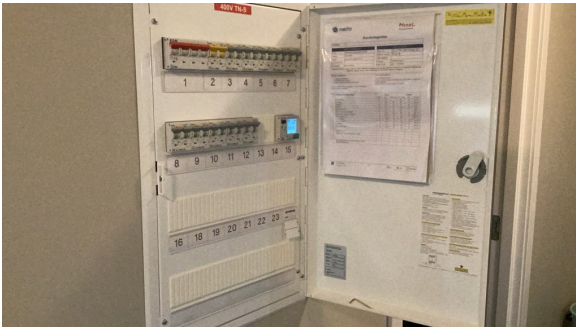
Sikringssskap.

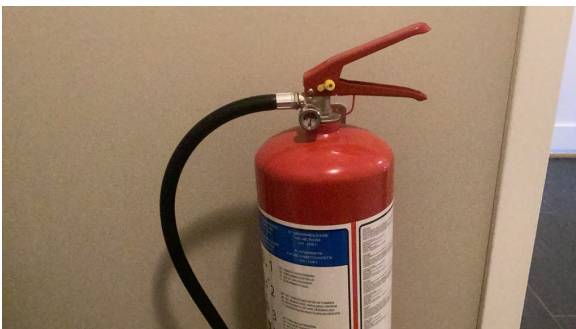
Brannslukker.
