Tilstandsrapport

ANDELSLEILIGHET I BOLIGBLOKK

Sinsenveien 5A, 0572 OSLO

Befaringsdato: 28.04.2026

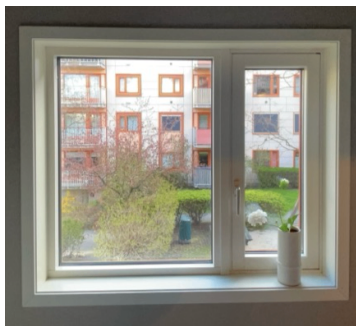
Merk: Vindusåpning for rømning på soverommet er bredde 34cm x høyde 98cm som er mindre enn dagens forskrift.

Vindu på soverom.

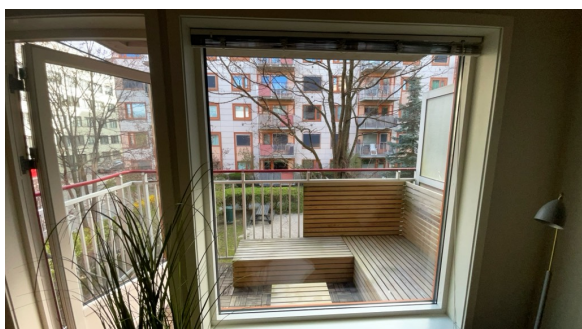
Stuevindu har fast karm.

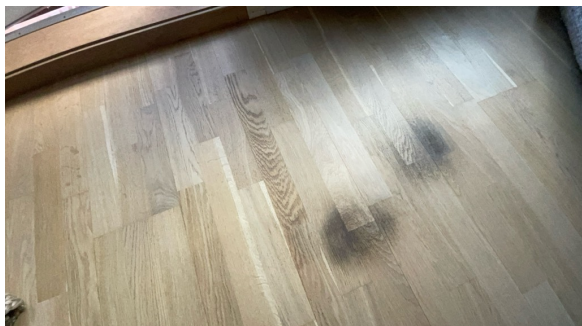
Misfarging i parkett ved stuevindu.

Misfarging i parkett i stue har ingen praktisk betydning mht. brukk.

Ingen tiltak ansees som nødvendig, ingen praktisk betydning mht. bruk.

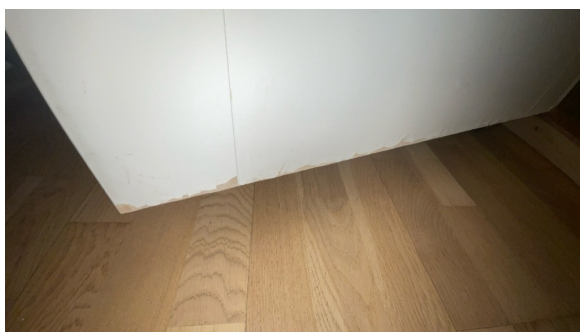
Svelling nederst på baderomsdør, ingen praktisk betydning mht. bruk.

Svelling nederst på baderomsdør

Ingen tiltak ansees som nødvendig. For å oppnå TG1 må dørbladet utskiftes.

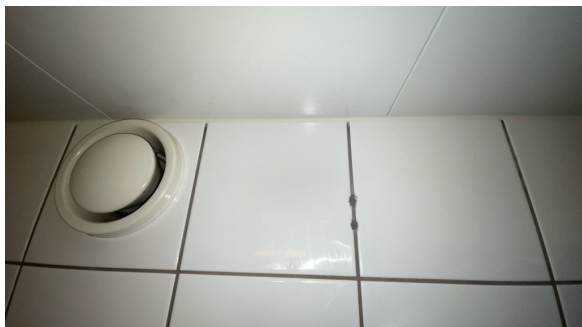
Skruehull i veggflis etter tidligere dusjdører.

Ingen umiddelbare tiltak ansee som nødvendig. Det kan være fornuftig å montere et dusjkabinett for å unngå unødvendig slitasje.

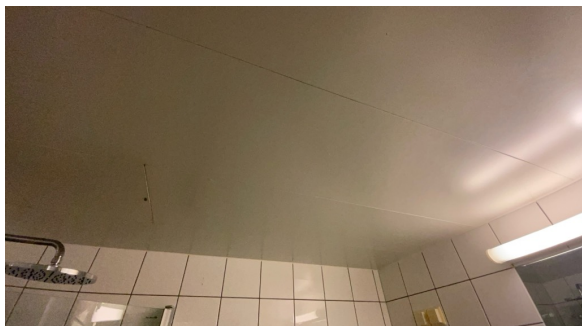
Folierte plater i himling.

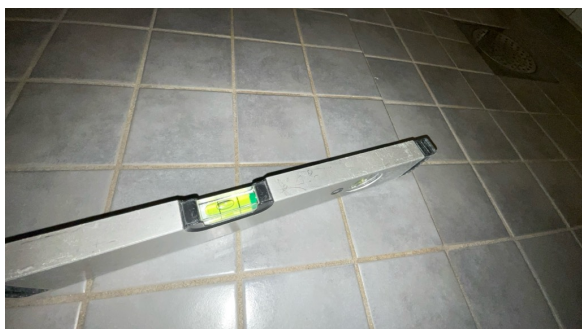
Fallforhold målt i retning sluk.

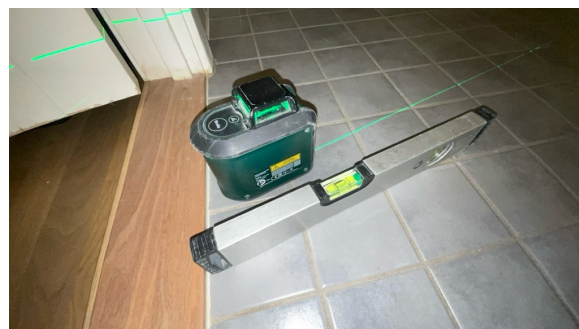
Fallforhold målt i retning sluk.

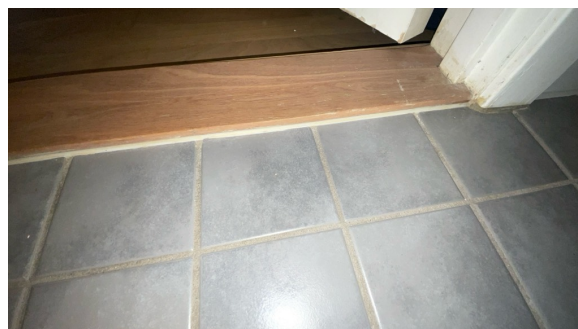
Overgang ved dørterskel.

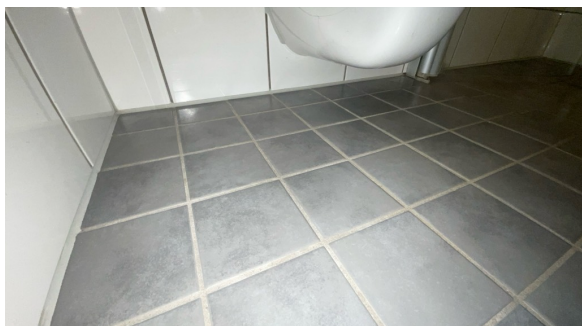
MERK: Dreusspalte er ikke observert. Mulig toalettsisternen har en integrert lekkasjesikring men ukjent for takstmann pga. manglende opplysninger.

Ikke synlig dreusspalte under her.

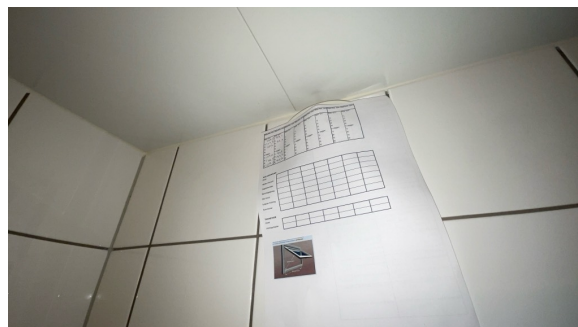
Test med løst ark viste tilfredstillende avtrekk.

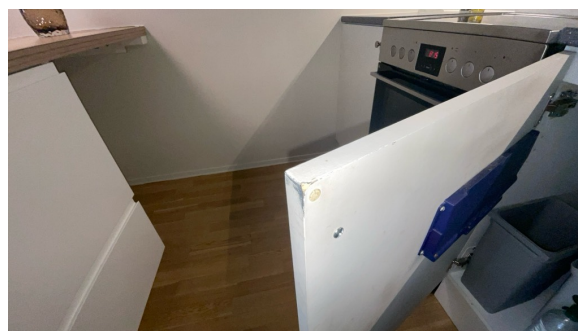
Slitasjemerke

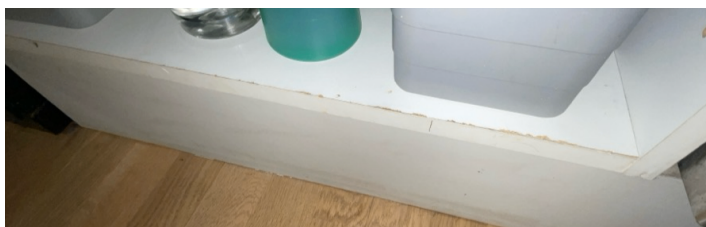
Slitasjemerke

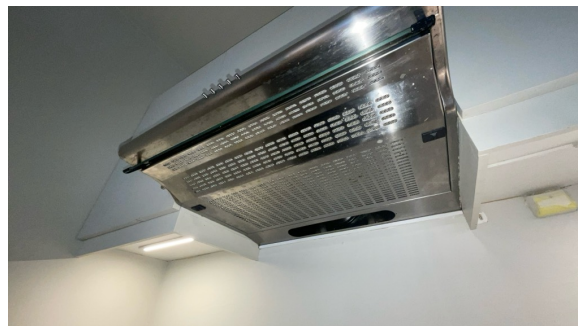
Deksel bakerst mangler.

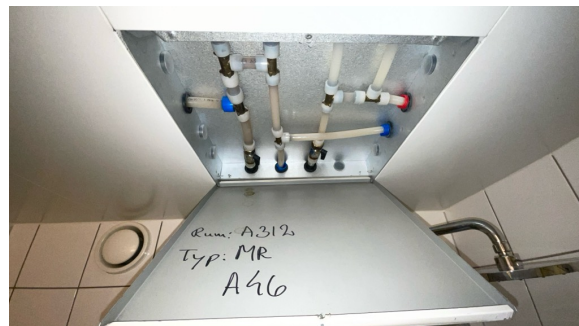
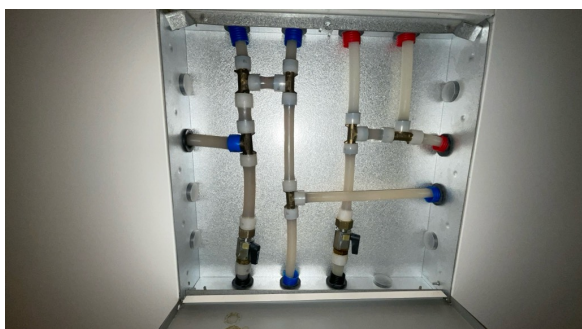
Fordelerskap: Ja, i himling på badetrommet. Evt. lekkasjevann fra fordelerskap vil rennet ut av fordelerskapet og ned på badetromsgulv med sluk.

Fordelerskap på bad.

Ingen tiltak ansees som nødvendig men vær klar over alder.
