# Tilstandsrapport

levert av Anticimex AS

Ravnkroken 36C  
1254 OSLO  
Gnr./Bnr.: 185/57  
Andelsnr. : 87  
Oslo kommune

Befaringsdato: 09.10.2025

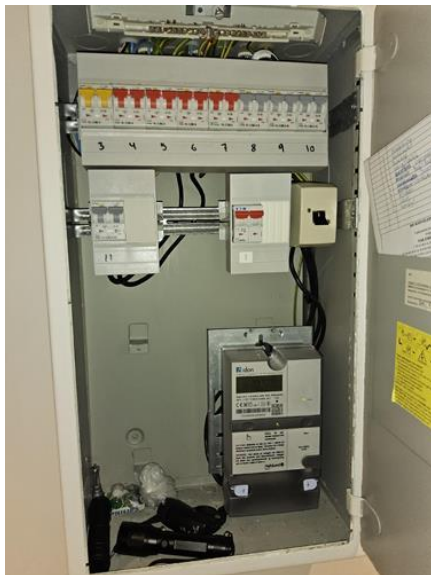
Elektrisk anlegg - [Sikringsskap]

| | TG 2 | Forenklet vurdering av det elektriske anlegget | Det er ikke fremlagt samsvarserklæring på det elektriske anlegget (tilstandsgrad settes i henhold til NS3600). Deler av anlegget er av eldre dato og mangler dokumentasjon. |
