Tilstandsrapport

📍 Bergkrystallen 8, 1155 OSLO

Oppdragsnr.: 14146-2013

Leilighet i 1. etasje i boligbygg fra 1960.
Boligen er i normalt god stand.
Overflater, EL anlegg og kjøkken fra 2024.
Inneholder to soverom, kjøkken, stue, bad, garderobe og entre
Balkong

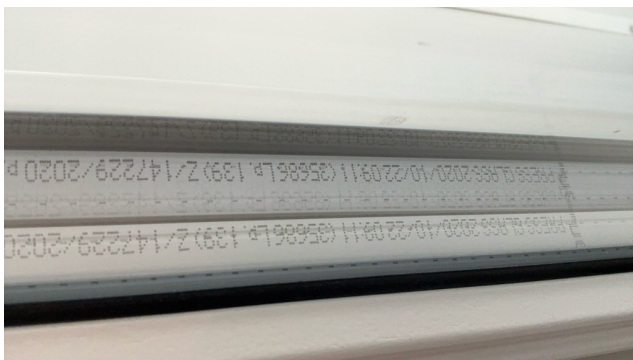
TG 1 Vinduer

Bygningen har malte trevinduer med 3-lags glass.

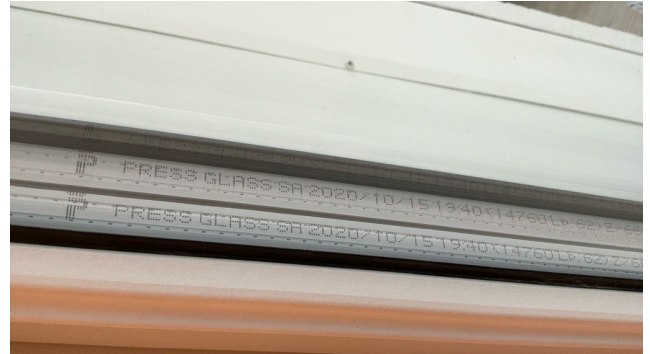
TG 1 Dører

Balkongdør med 3 lags isolerglass.

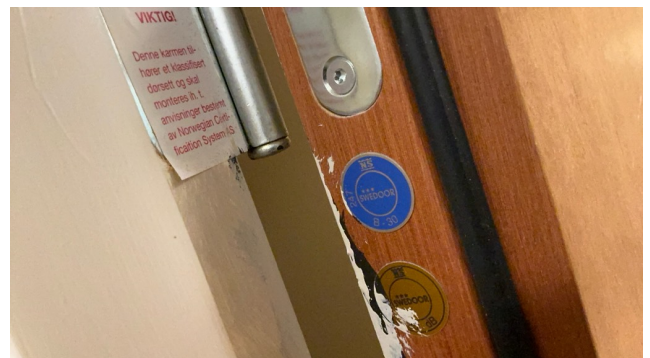
TG 1 Dører - 2

Inngangsdør med finert overflate. Døren er lyd og brannklassifisert.

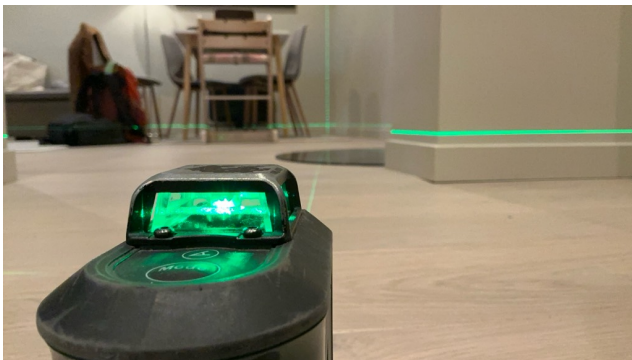
TG 1 Etasjeskille/gulv mot grunn

Frittstående dekker utført i armert betong.
Det ble registrert ca 12 mm planhetsavvik i entre.
Opp mot 5 mm i stue.
Mindre avvik også i øvrige rom.

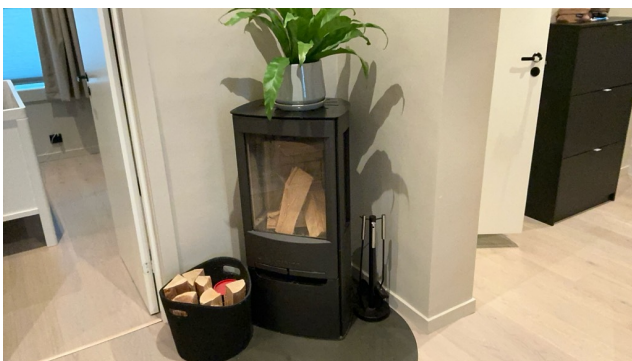
TG 1 Pipe og ildsted

Boligen har mursteinspipe.
Vedovn i støpejern. Lukket ildsted.
Tilfredsstillende trekk iflg eier.

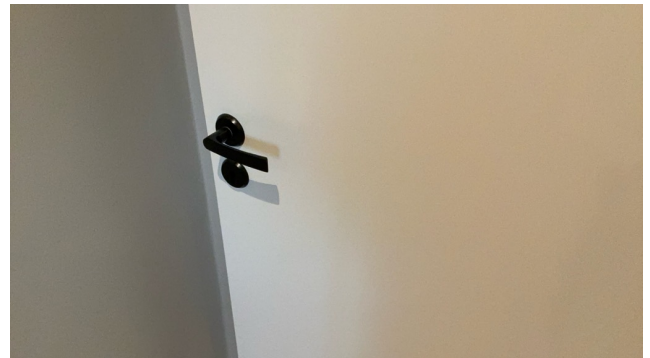
TG 1 Innvendige dører

Innvendig har boligen malte glatte dører.

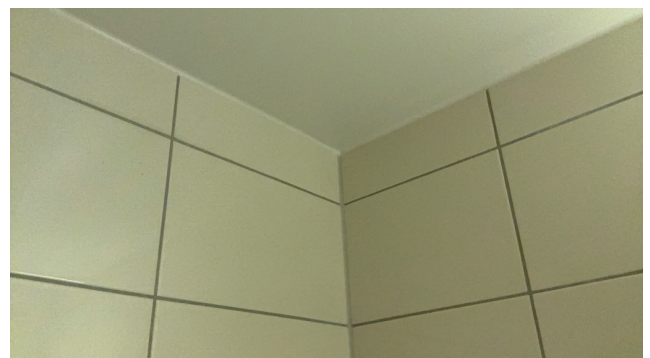
TG 1 Overflater vegger og himling

Veggene har fliser. Taket er malt.

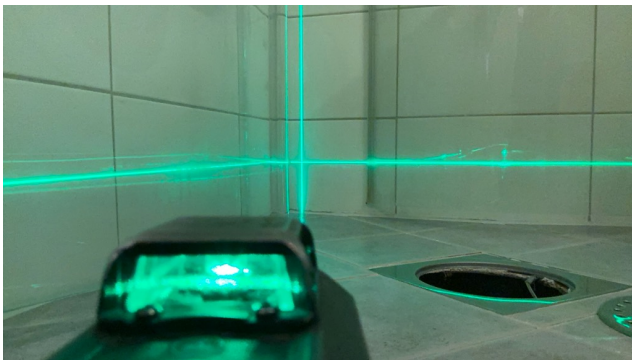
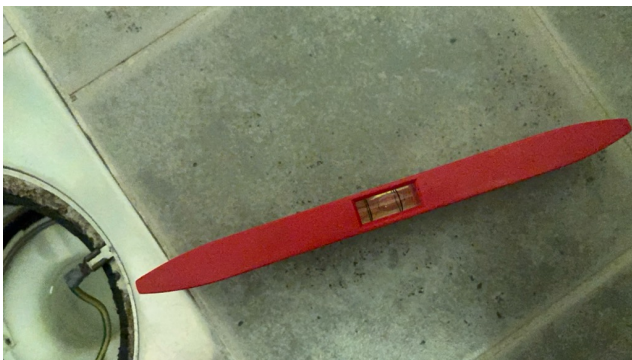
TG 1 Overflater Gulv

Gulvet er flislagt. Rommet har elektriske varmekabler. Det ble registrert ca 40 mm høydeforskjell mellom topp sluk og gulv ved terskel.

Vanntest viser at vann renner mot sluk i dusjsonen.
+1:100 fall i dusjsonen.

Fall mot sluk

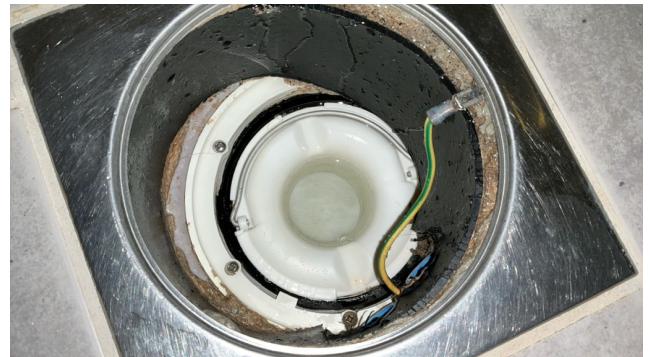
TG 1 Sluk, membran og tettesjikt

Plastsluk med klemring for innfestning av membran og uttagbar vannlås for rens og inspeksjon.

Det er to sluk i rommet. Synlig PVC/sarnafilduk i slukåpning.

Sluk dusjsonen

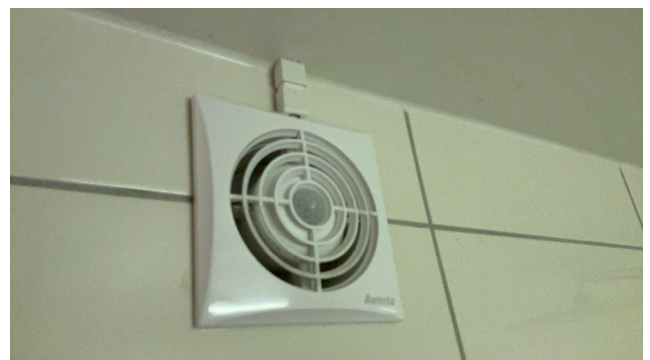
TG 1 Ventilasjon

Det er mekanisk avtrekk. Tilkoblet luftekanal med antatt naturlig oppdriftsventilasjon.

Løsningen forutsettes godkjent av styret. Innstallasjonen kan skape ubalanse i det naturlige avtrekket for andre enheter tilkoblet denne.

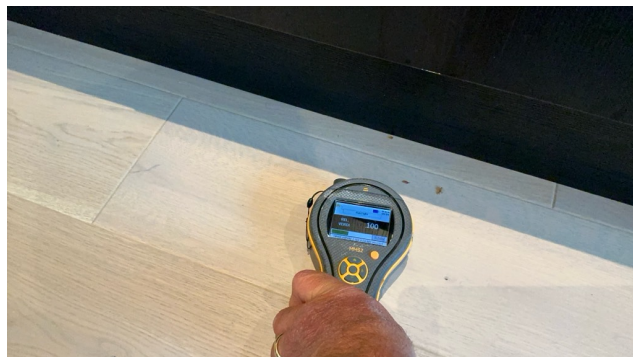
TG 0 Tilliggende konstruksjoner våtrom

Hulltaking er ikke foretatt da det ikke er fysisk mulig pga tilliggende konstruksjoner og innstallasjoner. Dette kan være type vegg (mur, betong, tungt bindingsverk med rupanel etc), kanaler med tekniske føringer, yttervegger, leilighetsskillevegger, plassbygget innredning etc.

Det er forøvrig utført fuktsøk med egnet utstyr på aktuelle vegger. Det er søkt etter blant annet fuktvariabler i vegg dusjone. Samt generell inspeksjon overflater. Det ble ikke registrert unormale forhold som kan tilsa tegn på fuktproblematikk. .

Merk at utførte kontroller ikke kan utelukke eventuell fukt i konstruksjonen. Det er gitt TG0 grunnet ikke registrert fuktskader. Iht NS 3600.

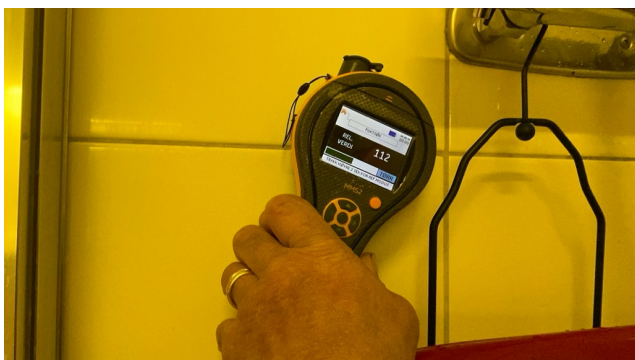
Fuktsøk med Protimeter MMS på gulv foran oppvaskmaskin og kjølfrys. Normale verdier registrert

Fuktsøk med Protimeter MMS

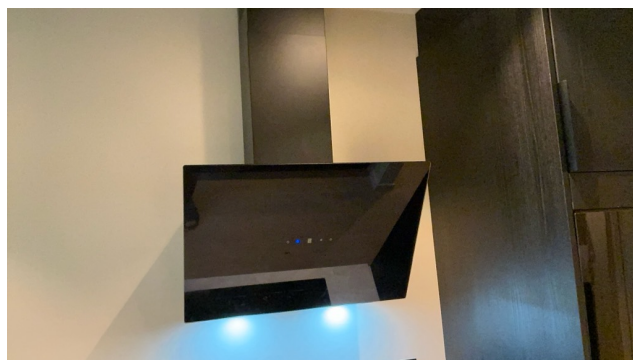
TG 2 Avtrekk

Det er kjøkkenventilator med kullfilter.

- Kjøkkenet har ventilator med omluft (kullfilter).

Konsekvens kjøkkenventilator med kullfilter er at damp ikke føres ut av bygget og at luktfuktigheten innvendig øker.

- Det er ikke behov for utbedringstiltak.

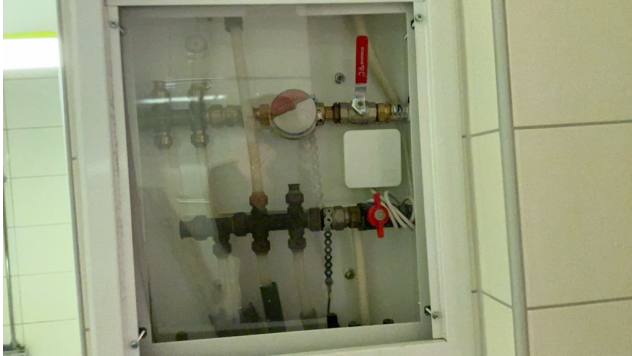
TG 1 Vannledninger

Innvendige vannledninger er av plast (rør i rør). Det er besiktiget i rørskap bad.

Fordelerskap bad

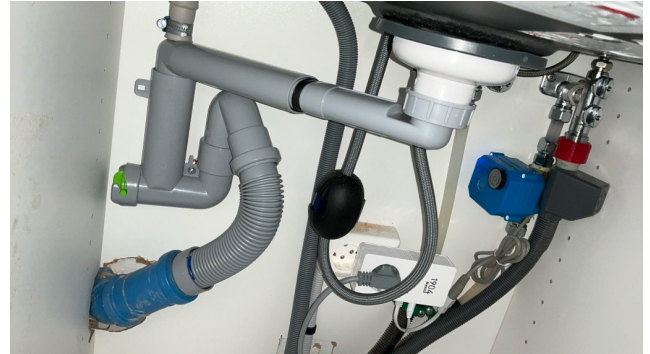
Avløp vask kjøkken

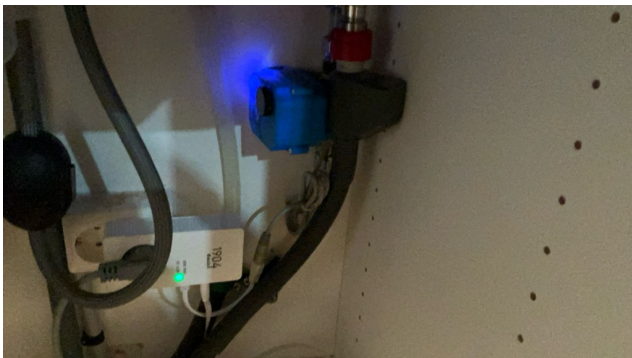
Automatisk vannstoppersystem i kjøkkenskap

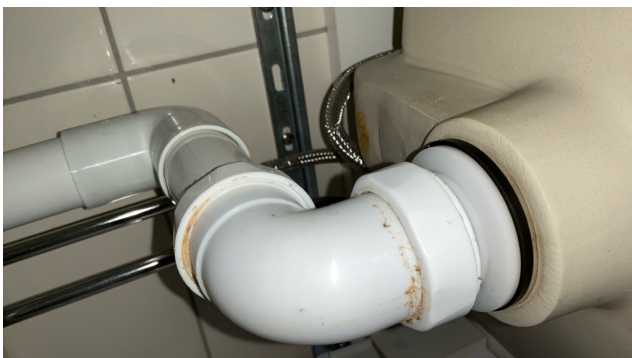
Avløp servant bad

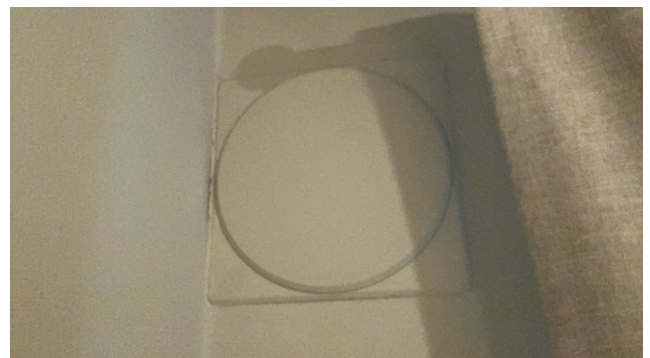
Friskluftsventil vegg

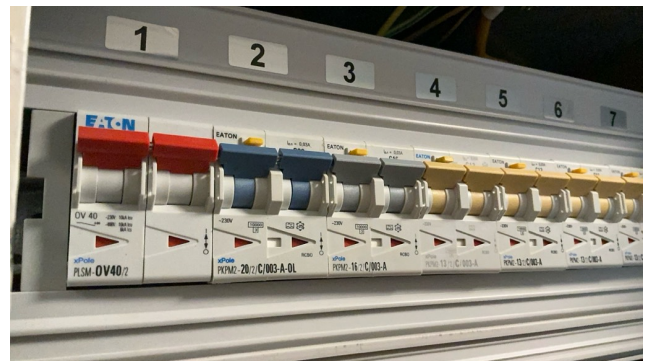
! TG 1 Elektrisk anlegg

Sikringssskap med automatsikringer. Hovedsikring på 40 ampere.
