Tilstandsrapport

ANDELSLEILIGHET I KLASSISK BYGÅRD

Maridalsveien 180B, 0469 OSLO

Befaringsdato: 04.08.2025

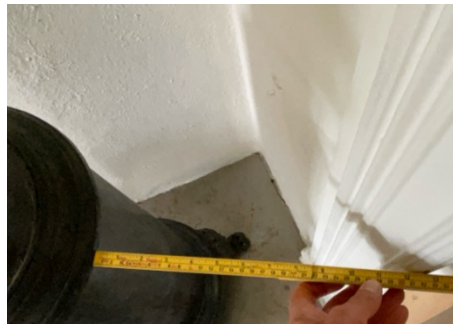
Ildsted

- Avstanden mellom ildstedet og brennbart materiale er for liten.
- Det er avvik:

Avstand til brennbart materiale er mindre enn 30cm.

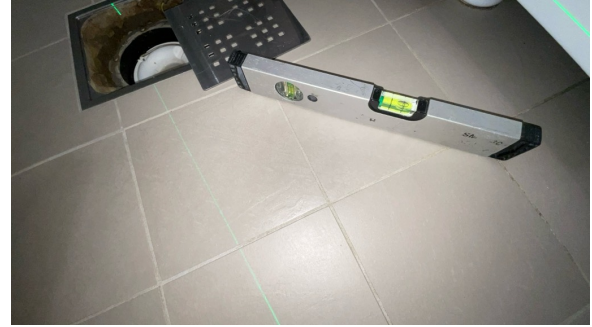
MERK: Fall $\leq 1:50$ målt 80cm ut fra senter sluk men har ingen praktisk betydning, av den grunn gis det ikke avvik for dette.

Fallforhold målt i retning sluk.

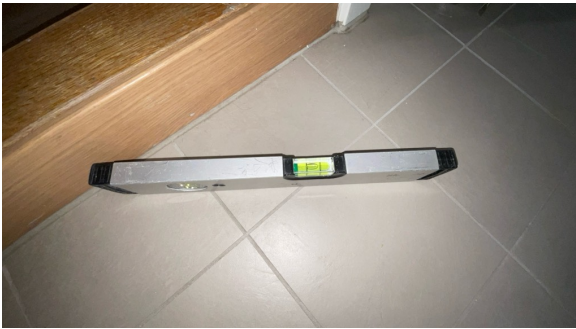
Fallforhold målt i retning sluk.

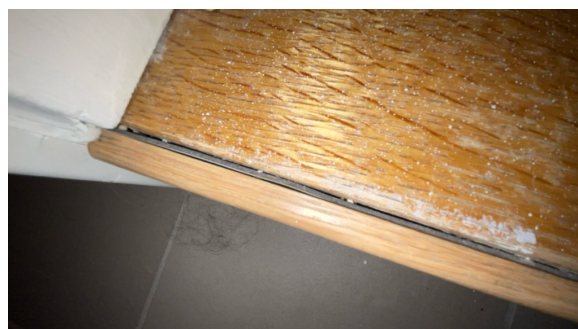
Synlig dukmembran ved dørterskel.

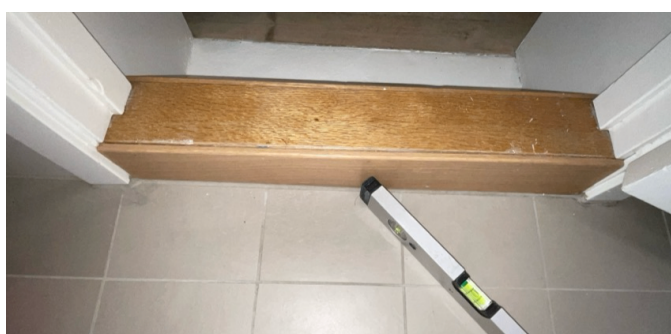
Høy dørterskel med membran bak.

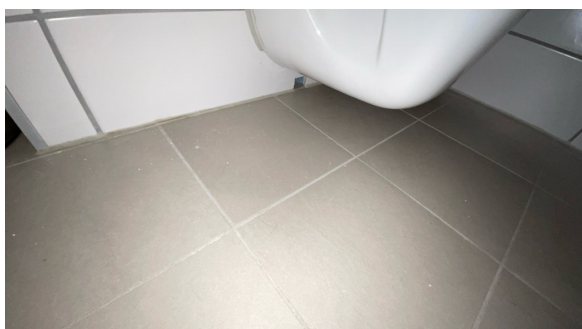
Drengsspalte under toalettet.

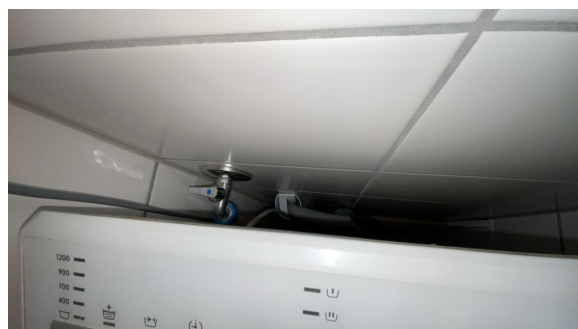
Opplegg til vaskemaskin. Avløpsrøret må renses.

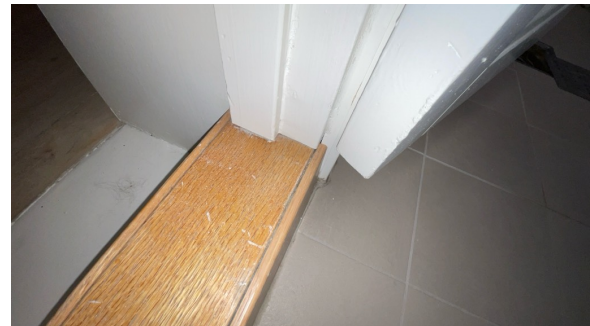
Luftespalte under dørbildet.

- Elektrisk avtrekksvifte bør monteres for å lukke avviket.

Dersom det blir tillatt i borettslaget anbefales det montering av elektrisk avtrekksvifte.

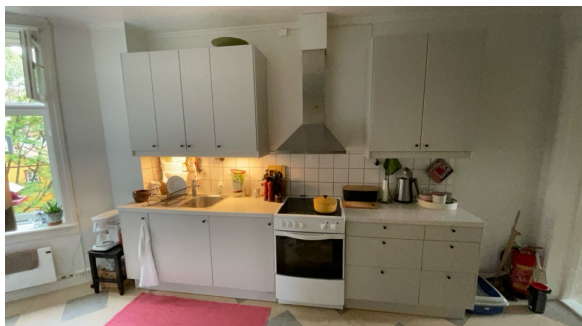
Kjøkken

Noen slitasjemerker på undersiden av benkeplaten. Slitte silikonefuger bak benk.
Litt rustmerke i stålkum.

Ingen umiddelbare tiltak ansees som nødvendig men vær klar over avvik.

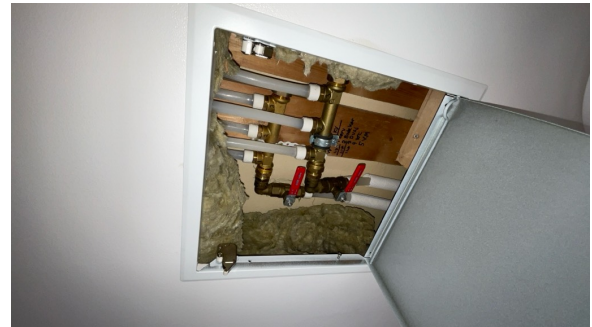
Samlestokk over himling på baderommet.

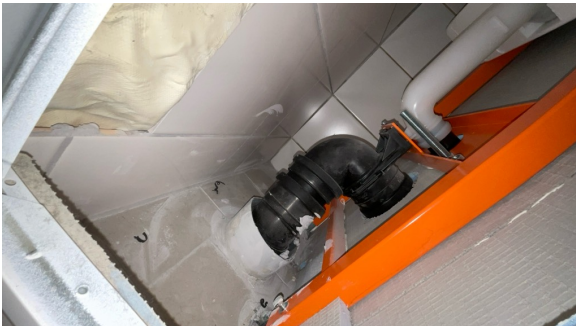
Rørøpplagg inni toalettstisternen.
