Tilstandsrapport

Risikovurdering for Anticimex boligselgerforsikring

Frognerveien 4
2016 FROGNER
Gnr./Bnr.: 273/8
Seksjonsnr. : 4
Lillestrøm kommune

Befaringsdato: 18.03.2025

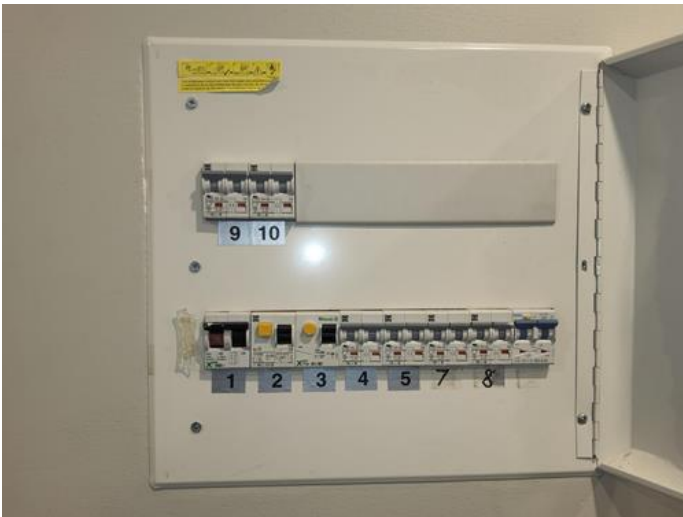
Beskrivelse - [Sikringskap]

Sikringskap med automatsikringer er plassert i entré.

Lastbryter er på 63A.

Leiligheten har delvis skjult/åpent elektrisk anlegg.

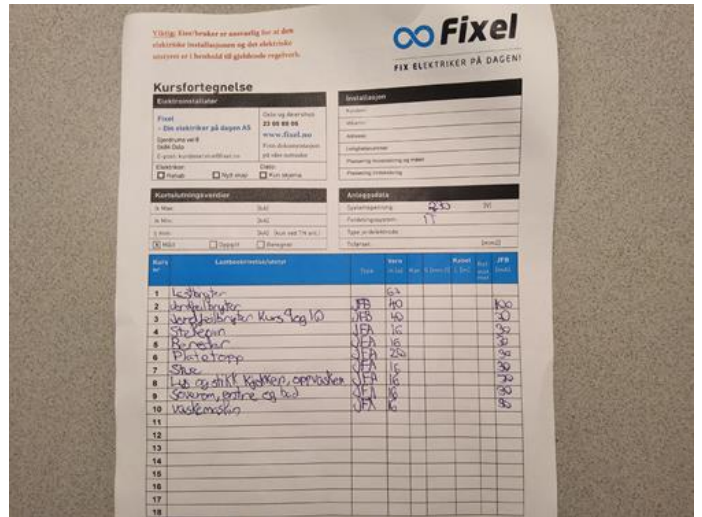
Beskrivelse - [Kursfortegnelse]

Finnes det kursfortegnelse, og er antallet sikringer i samsvar med denne: Ja.

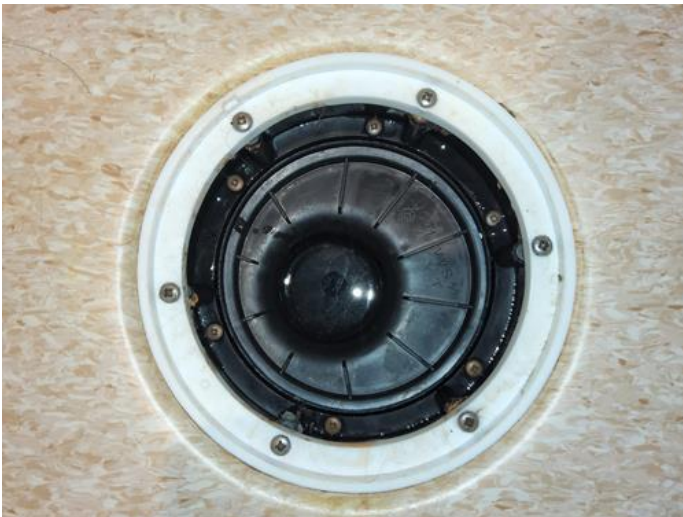
Membran, tettesjikt og overgang til sluk. - [Sluk på badrom]

Tettesjiktet har en alder som tilsier at restlevetiden er usikker. Rommets lekkasjesikkerhet kan derfor ikke verifiseres, eventuelt bør nytt tettesjikt etableres.
