Tilstandsrapport

📍 Storgaten 25, 3126 TØNSBERG

Oppdragsnr.: 21041-2573

Autorisert foretak: Onsrud Taksering AS

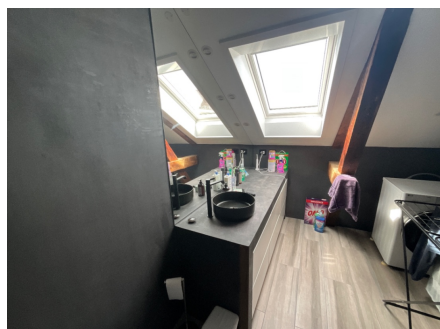
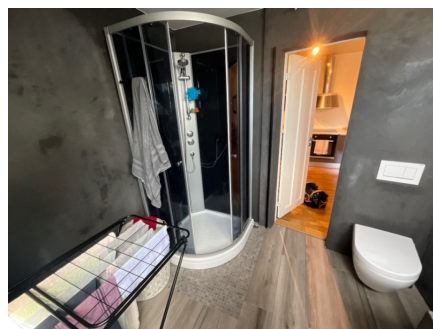
3.ETASJE > BAD/VASKEROM

🔧 TG 2 Overflater vegger og himling

Mikrosement eller lignende på vegger.
Malte slette plater i innvendige tak.

Det er sprekker i overflater.

Lokal utbedring
