# Tilstandsrapport

Leilighet

Grenseveien 22, 0571 OSLO

Befaringsdato: 08.05.2025

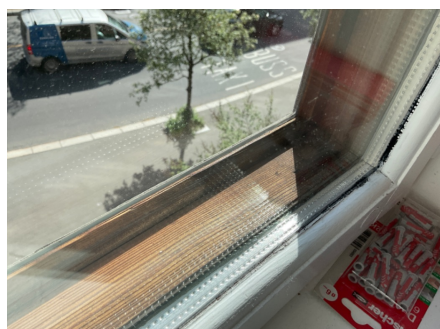
## TE 1 Vinduer - 2

- Det er påvist at enkelte vinduer er vanskelig å åpne/lukke.
- Det er påvist tegn på innvendig kondensering av enkelte vindusglass.
- Karmene i vinduer er slitte og det er sprekker i trevirket.

TG2 settes for å belyse registrerte avvik.

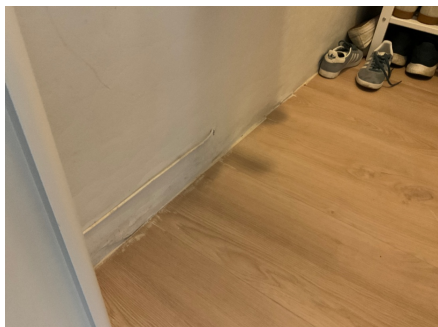
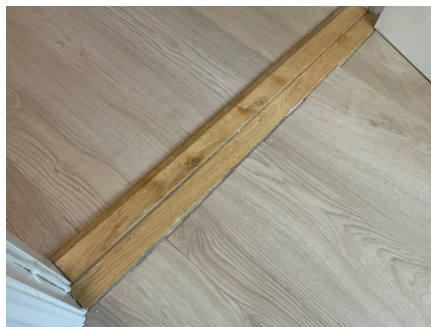
## Etasjeskille/gulv mot grunn

- Det er målt høydeforskjell på mellom 15-30 mm gjennom hele rommet. Tilstandsgrad 2 gis med bakgrunn i standardens krav til godkjente måleavvik.
- Målt høydeforskjell på mellom 10 - 20 mm innenfor en lengde på 2 meter. Tilstandsgrad 2 gis med bakgrunn i standardens krav til godkjente måleavvik.

TG2 settes for å belyse registrerte avvik og observasjoner, og standardens krav til godkjente måleavvik.

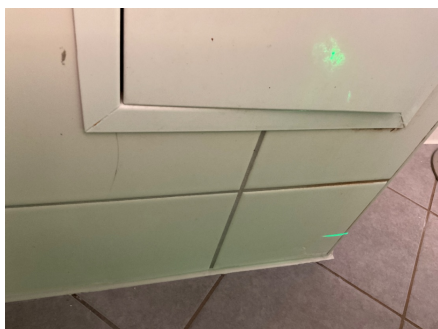
- Det er påvist at flisfuger har riss/sprekker.
- Det er påvist at noen fliser har bom (hulrom under).
- Det er påvist sprekker i fliser.
- Det er vindu/dør med ikke fuktbestandige materialer i våtsonen (ved vask, dusj, badekar, osv.), løsningen eller byggematerialet er uegnet

Fliser med bom har redusert vedheft og kan over tid føre til sprekkdannelse eller løs flis, spesielt i områder med belastning eller fuktpåvirkning. På inspeksjonstidspunktet er det ikke registrert løse fliser eller synlige skader.

Det er registrert noe misfarging og sprekker i fuger.  
Anbefaler oppfølging med jevnlig ettersyn.

Sprukket flis

- Slike riss/sprekker kan indikere bakenforliggende fuktskader, og konstruksjonen bør observeres jevnlig for å vurdere utvikling.
- Uegnede materialer må fuktbeskyttes/utskiftes.

Våtrommet fungerer med dette avviket, men bør observeres jevnlig for å vurdere utvikling.  
Uegnede materialer i vinduet bør fuktbeskyttes/utskiftes med jevnlig vedlikehold og maling.  
Silikon og fuger er anbefalt å skiftes etter 10-15 år.  
Det finnes løsninger for å lime fliser uten å ta de opp.

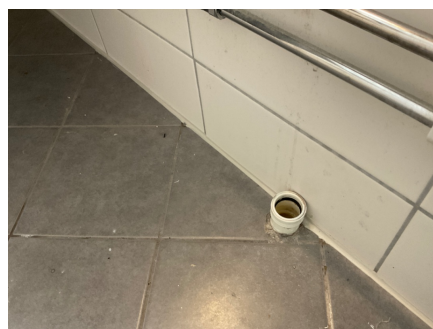
Avløpet fra den gamle servanten bør plugges. 32mm PP rør.

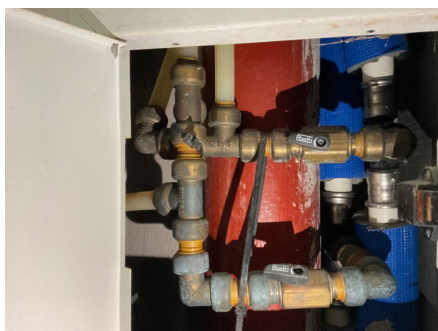
Luke på badet

- Det er påvist at eventuelt lekkasjevann fra rør i rør system ikke ledes til sluk eller annen kompensierende løsning.

Det mangler løsning i sjakt for vannrør, som waterguard eller overløp til rom med sluk som hindrer at vann kommer til rom som ikke har sluk, ved en eventuell lekkasje på rør.

Det er påvist mangelfull/feil utførelse rundt rørgjennomføringer til vannrør.

Det mangler tettemuffer på varerør for vann som gjør at det kan komme vann til rom som ikke har sluk, ved en eventuell lekkasje på rør.

- Det bør foretas tiltak på anlegget som sikrer bedre løsning på eventuelt lekkasjevann fra rør i rør system.
