# Tilstandsrapport

Leilighet i 3 etasje

Haugerudveien 88, 0674 OSLO

Befaringsdato: 13.03.2025

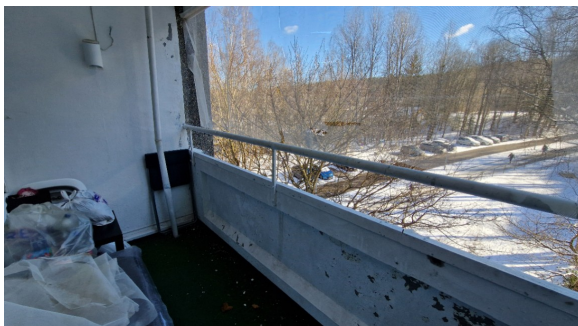
## TG 2 Balkonger, terrasser og rom under balkonger

Maling flasser av og avløp fra etasjen over har provisorisk reparasjon.

Lokal utbedring må påregnes

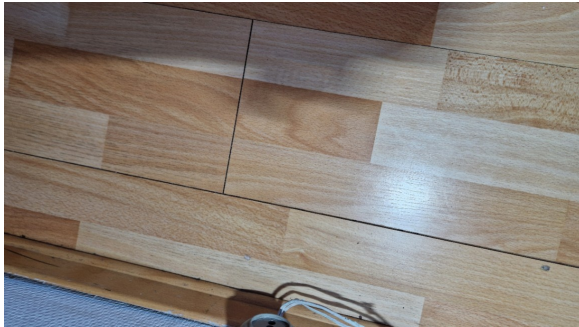
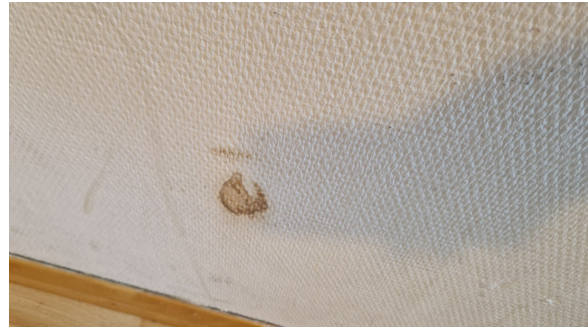
## TG 2 Overflater

- Overflater har en del slitasjegrad utover det en kan forvente.

- Overflater må utbedres eller skiftes.

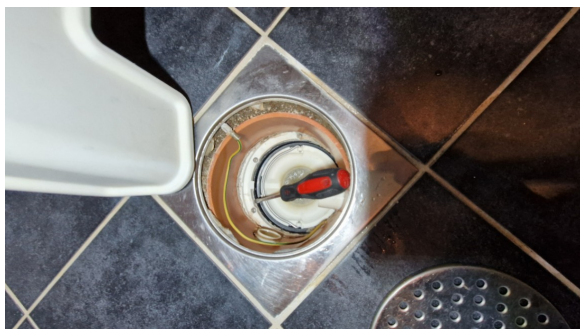
#### TG 1 Sluk, membran og tettesjikt

Plastsluk med mulighet for rengjøring og klemring. Membran er synlig i sluket.

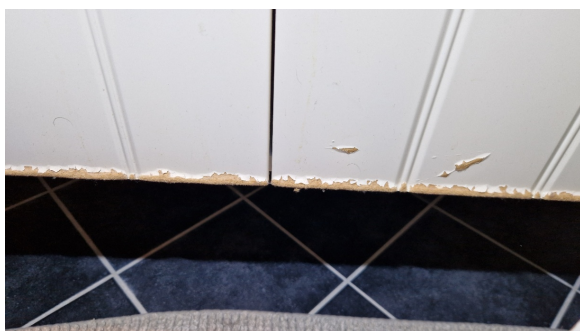
#### TG 2 Sanitærutstyr og innredning

- Det er påvist skader på innredning.

- Lokal utbedring må utføres.

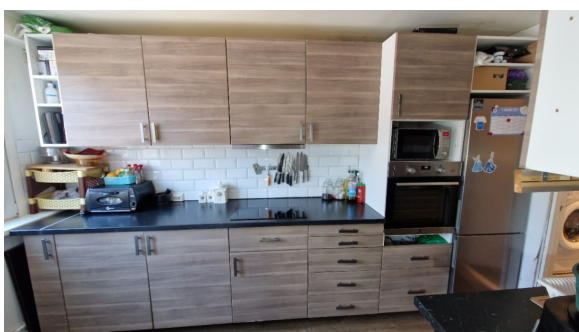
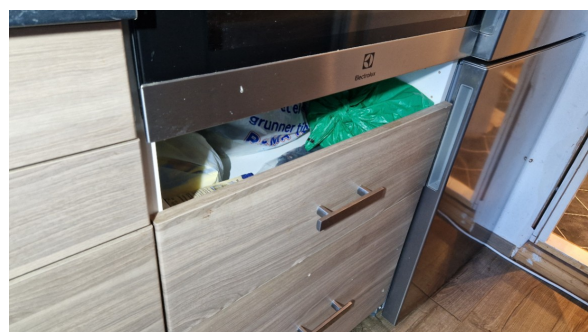
Det er noe avvik på innredning og uferdige/ufagmessige løsninger

Lokal utbedring bør utføres
