# Tilstandsrapport - NS 3600:2025

## Myrveien 41C

Myrveien 41C snr. 100

Stein Rølles

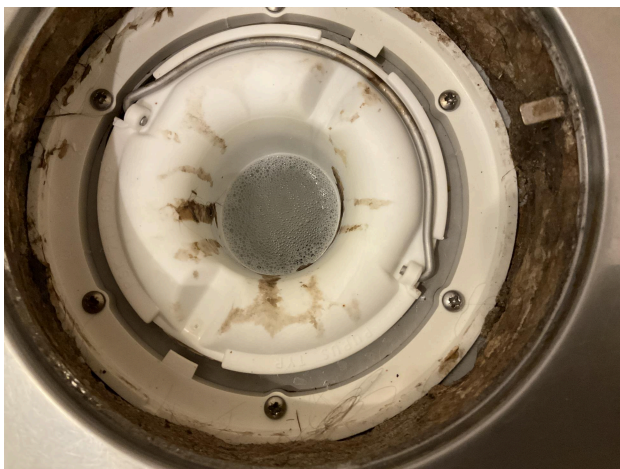
Sluk: plastsluk med klemring og synlig membran.

Fall mot sluk i dusj: Det er påvist varierende fall til sluk.

Høyde mellom slukrist og topp fliser ved dør er ca. 40 mm. Avslutning av membran/tettesjikt ved dør som er viktig for lekkasjesikring av rommet er ikke synlig. Således kan ikke faktisk høydeforskjell topp sluk og membran ved terskel som skal være minimum 25 mm. vurderes uten fysisk inngrep.

Varierende fall til sluk i dusjsone og mindre fall iht. krav som gjaldt i 2015/2016

Svakt fall til sluk er i all hovedsak av praktisk betydning ved at forbruksvann ledes til sluk saktere.

Manglende dokumentasjon på avslutning av terskel medfører at høydeforskjell til slukrist ikke kan verifiseres å være tilfredstillende.

Klemring og synlig membran.

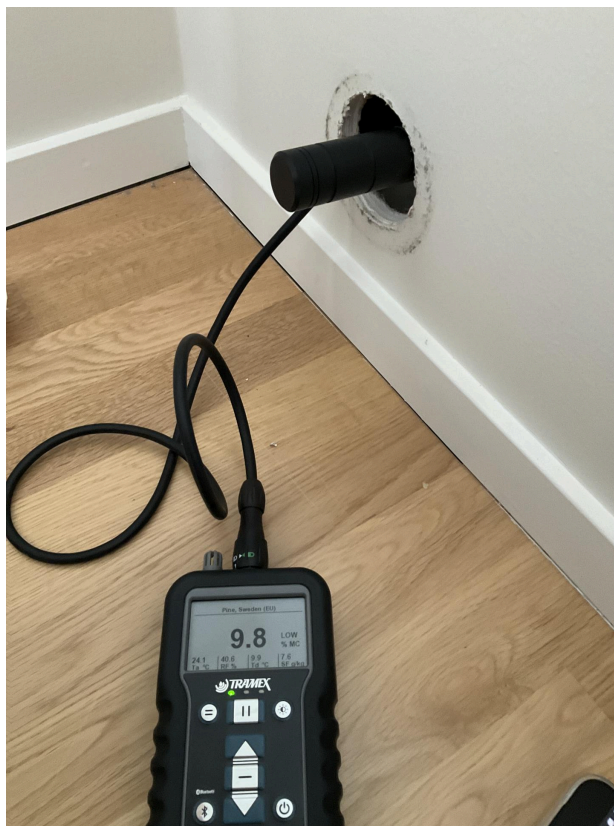
Det er foretatt hulltaking i vegg mot del av dusjhjørne/våtsone uten at det ble påvist unormale fuktverdier.

Undersøkelsen gir et øyeblikksbilde om tilstanden i området som er kontrollert og friskmelder nødvendigvis ikke hele konstruksjonen, da øvrige deler ikke er åpnet eller kontrollert.

Ved hulltaking i tilleggende konstruksjon mot dusjhjørne ble det ikke påvist unormale fuktverdier.
