Tilstandsrapport

Boligbygg med flere boenheter

Reservatveien 2B, 3118 TØNSBERG

Befaringsdato: 24.04.2026

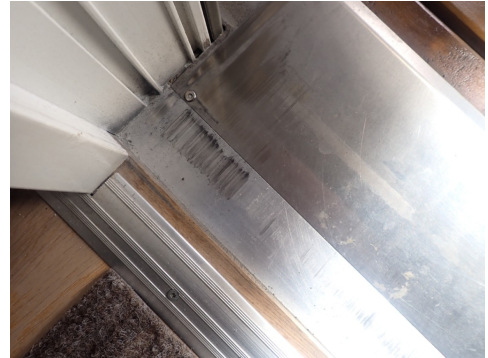
Vindspærre på balkongdør til soverom har redusert funksjon. Balkongdør fra stue subber mot terskel.

Balkongdør subber mot terskel

Balkongdør bør justeres

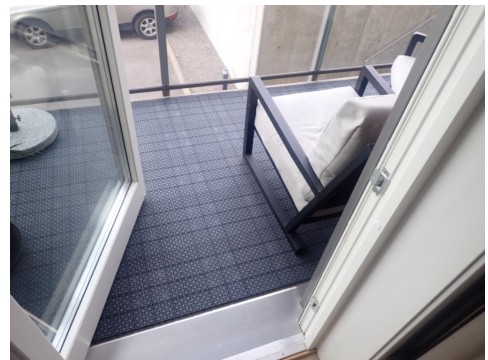
Balkong ut for soverom bygget i betong. Rekkverk i stål og glass. Fall på gulv på balkong utover er målt ca.20 mm.

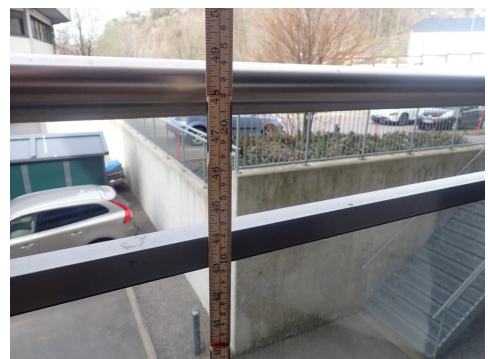
Høyde rekkverk er OK

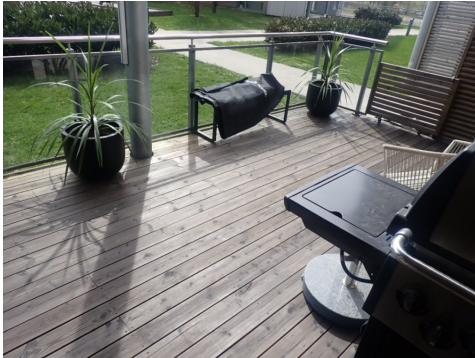
Terrasse ut for stue

Terrasse ut for stue/kjøkken bygget på bakkenivå. Gulv av impregnerte behandlede terrassebord. Rekkverk i stål og glass. Rekkverk er montert av eier etter byggeår.

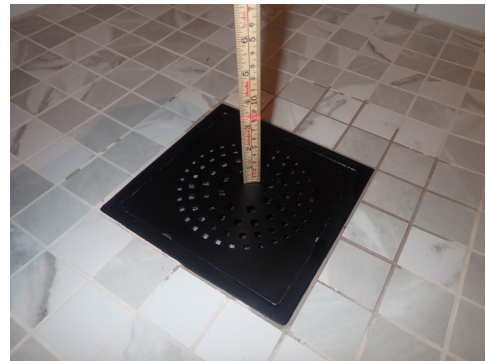
Gulvet er flislagt. Rommet har elektriske varmekabler. Gulv har 10 mm fall til dusjvegg. Totalt 27 mm fall til topp sluk.

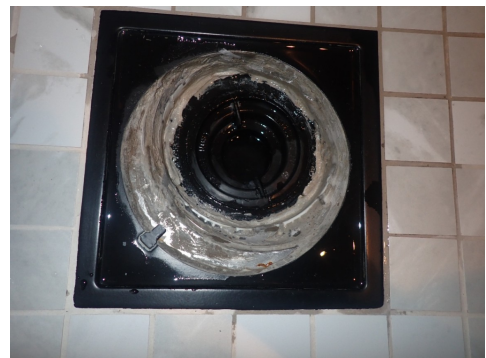
Det er plastsluk og ukjent tettesjikt/membran. Membran er synlig ut under klemring.

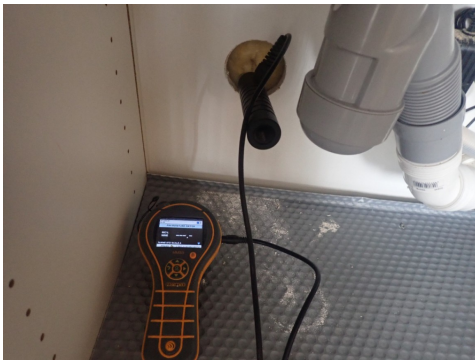
Hulltaking er foretatt fra kjøkkenbenk inn i vegg mot våt sone dusj uten å påvise unormale forhold.
