# Tilstandsrapport

Enebolig

Tunlandvegen 1, 2072 DAL

Befaringsdato: 11.06.2026

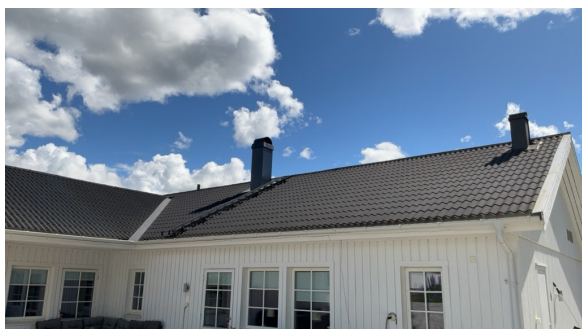
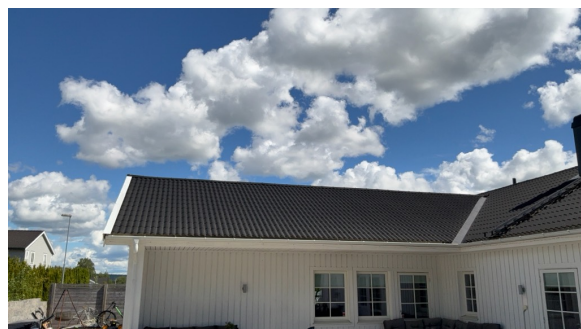
Taket er teknet med takstein og er inspisert fra bakkeplan.

Siden taket (takkonstruksjon, takteking og skorstein) kun er observert fra bakkenivå, er vurderingen begrenset av dette. Det har ikke vært sikkerhetsmessig forsvarlig å bevege seg ut på taket eller observere fra stige. Selv om det ikke er avdekket skader under befaringen, utelukker ikke dette at det kan foreligge skader som kun kan avdekkes ved nærmere inspeksjon på taket. Vær oppmerksom på denne risikoen. En grundigere undersøkelse av taket kan utføres av fagperson under tilstrekkelige sikkerhetsforhold.

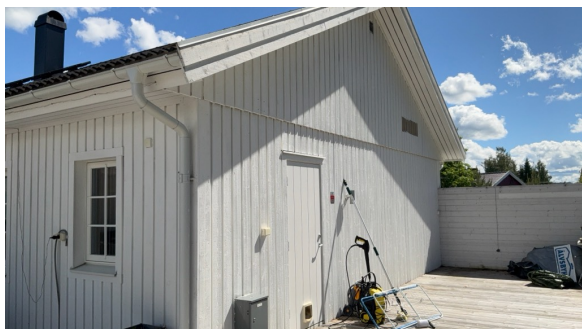
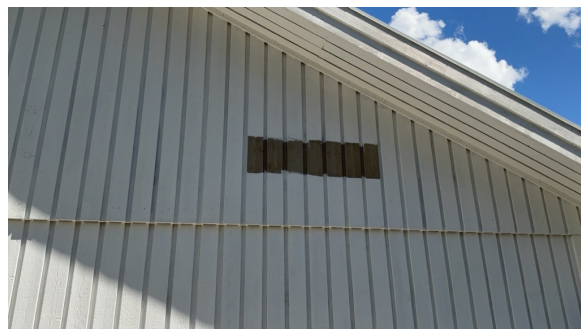
Malt/beiset bordkledning av tre.

Et mindre område er ikke malt. Det anbefales å male dette. Manglende overflatebehandling kan medføre økt risiko for fuktopptak og redusert levetid på kledningen.

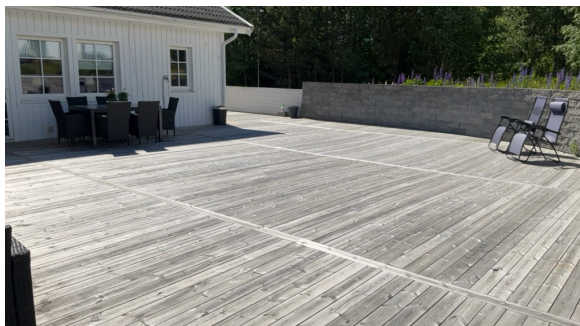
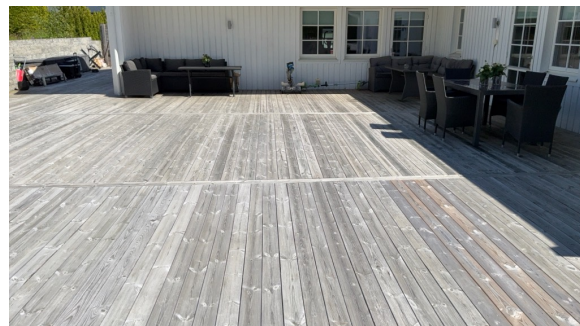
Det er etablert veranda på 203kvm med utgang fra begge stuene.

Det registreres at verandaen svaier, og bjelkelaget gir enkelte steder etter, noe som tyder på for lite bærende konstruksjon.

Terrassebordene er soltørket og har enkelte sprekker.

Verandaen fremstår på befarringsdatoen som stødig, men med de nevnte avvikene. Det foreligger usikkerhet rundt eventuell videre utvikling av skjevheter.

Det bør gjennomføres en vurdering av bærende konstruksjon av kvalifisert fagperson for å avklare om forsterkning er nødvendig, for å unngå økt risiko for ytterligere svai, skjevheter eller konstruksjonssvikt over tid.

Sprekker i terrassebordene bør følges opp og eventuelt utbedres for å forhindre ytterligere skade og redusert levetid på materialene.

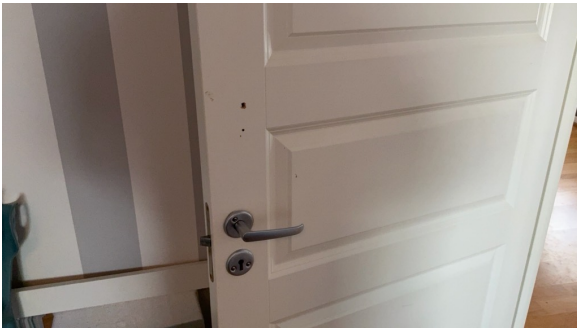
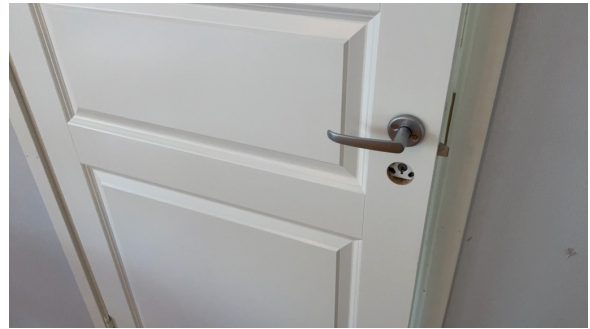
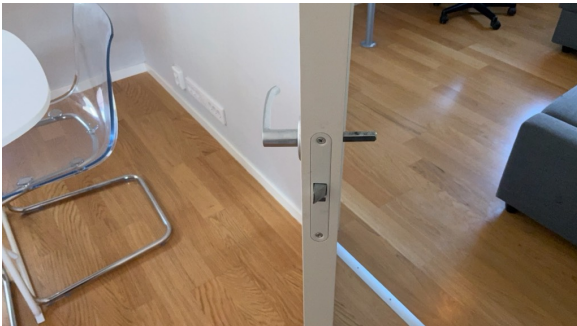
Dørhåndtakene til to soverom ved stue 2 er ikke ferdig montert.

Det er et mindre hull i døren til soverommet ved stue 2.

Dørhåndtakene bør ferdigstilles for å sikre normal funksjon og brukervennlighet. Hullet i døren bør utbedres for å unngå videre skade og for å ivareta estetikk og funksjon. Manglende utbedring kan føre til redusert brukskvalitet og økt slitasje over tid.

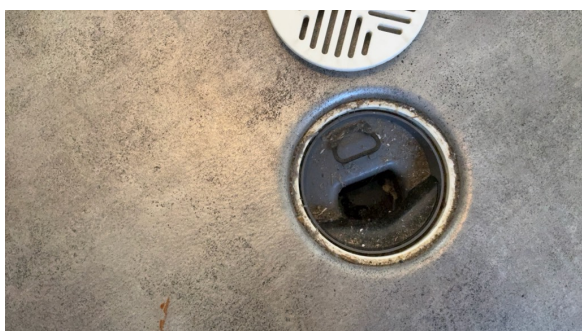
Baderomsgulv med gulvbelegg.

Plastsluk med synlig tettesjikt under klemring.

Det bør utbedres fallforhold slik at det oppnås tilstrekkelig fall mot sluk, for å unngå vannansamlinger på gulvet og redusere risikoen for fuktskader. Manglende fall kan føre til at vann ikke ledes effektivt til sluk, noe som øker faren for vannskader og fuktproblemer i konstruksjonen.
