Tilstandsrapport

Fritidsbolig

Havnaveien 68, 3145 TJØME

Befaringsdato: 11.04.2026

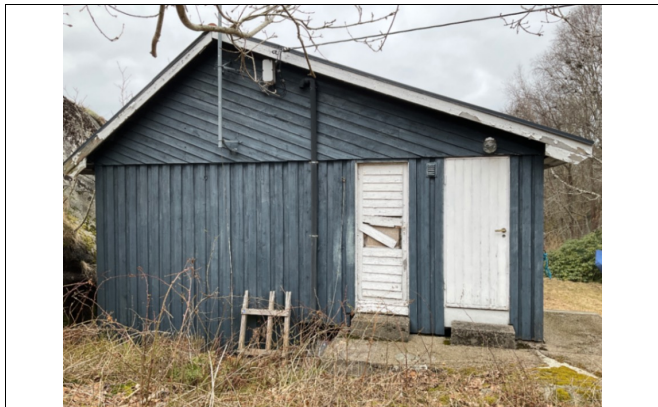
Fasade. Slitt kledning

Oppgradere / skifte kledning.

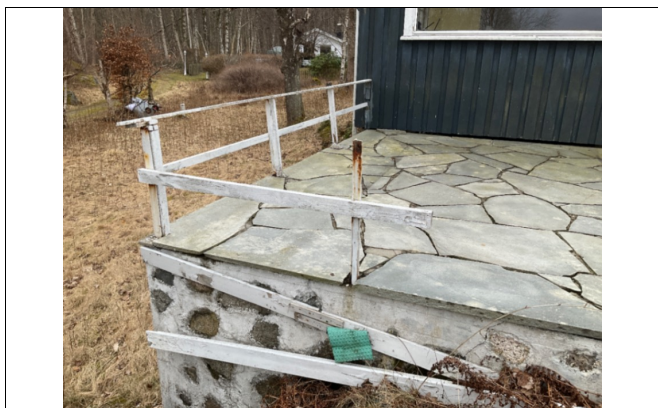
Løse skiferstein på hele terrasse. Defekte rekkverk.

Defekt gjerde på terrasse.

Utbedre løse skiferstein og defekte rekkverk.

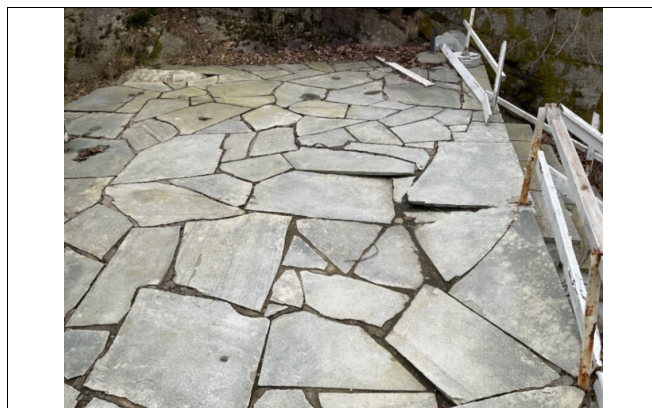
Løse skiferstein på terrasse.

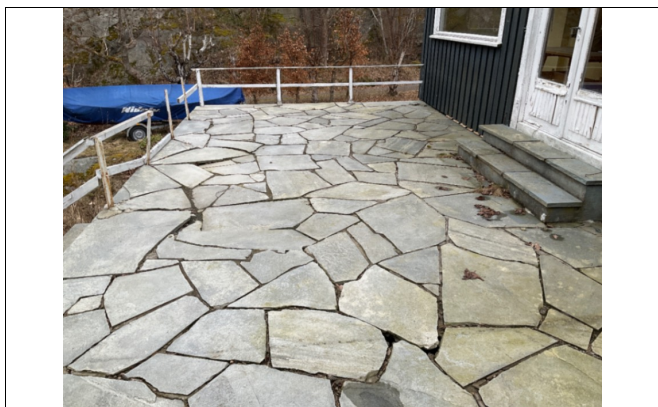
Løse skiferstein på terrasse.

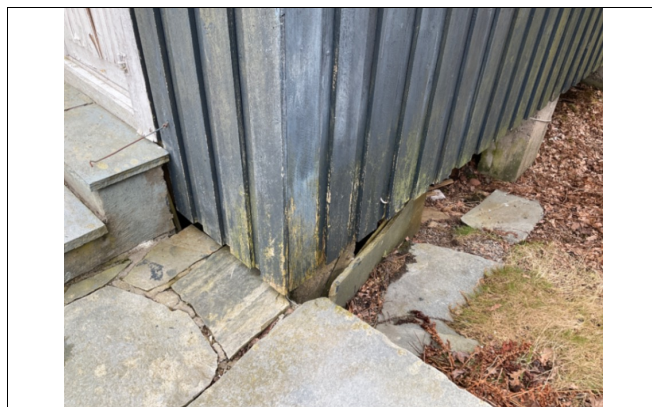
- Det er ingen eller liten lufting i nedre kant av kledning mot grunnmur.
- Det er påvist omfattende skade i fasade.
- Det er påvist spredte råteskader i bordkledningen.

Råteskade på kledning

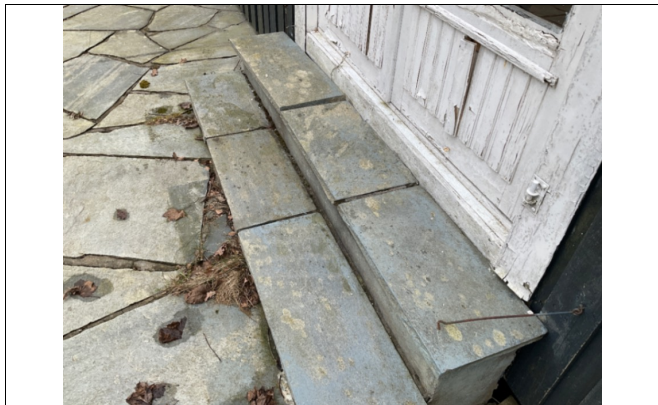
Løse skiferstein på trinn.

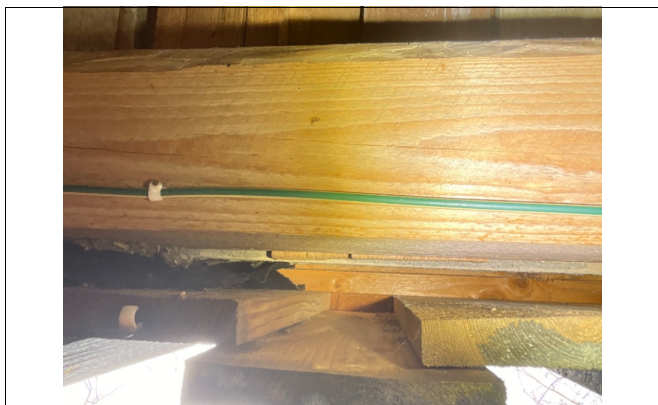
- Uten tilstrekkelig lufting bak bordkledningen kan fuktighet som trenger inn bak bordene eller gjennom veggen innenfra ikke tørke opp. Dette skaper ideelle forhold for råtesopp og muggvekst.

Ingen lufting bak kledning.

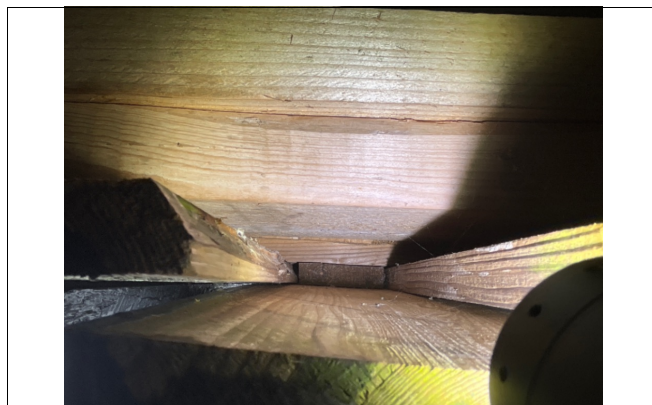
Ingen lufting bak kledning.

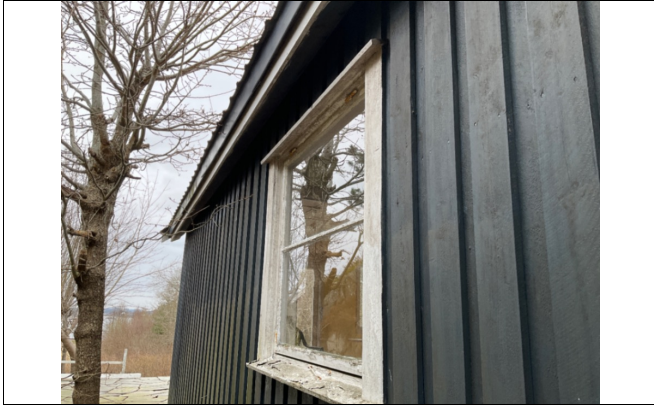
Mangler takrenner på en side.

Det angler takrenner på en side av taket

Montere takrenner på en side av taket.

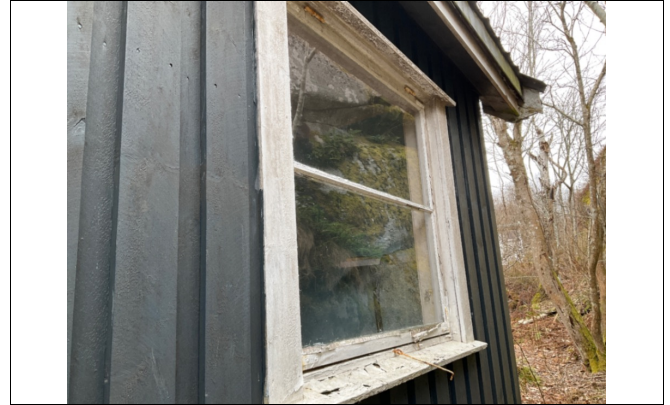
- Karmene i vinduer er slitte og det er sprekker i treverket.
- Det er påvist andre avvik:

Vinduer og balkongdør er fra byggeår eller av eldre dato. Tilstandsgrad 3 er valgt fordi vinduer og terrassedør har behov for utskifting.

Gamle vinduer og kledning

Behov for utskifting av vinduer.

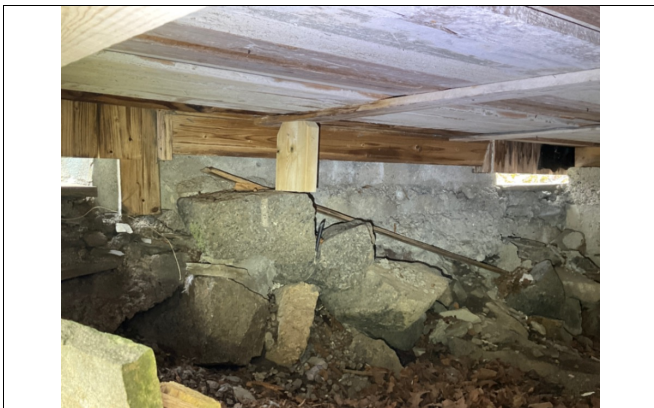
- Det er påvist noe provisoriske understøttelser av etasjeskiller.

Ikke tilfredsstillende understøttet bæring.

Utbedre midlertidig understøttelse av bjelkelaget.

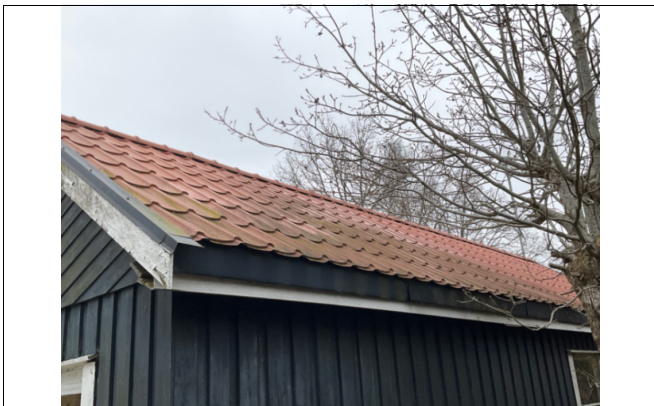
- Det er påvist skader eller avvik på selve taktekkingen.

Gammel platetaktekking .

- Taktekkingen må skiftes eller utbedres.

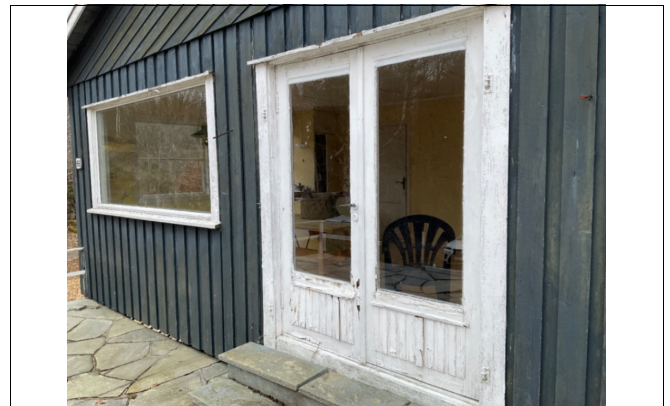
Gammel slitt terrassedør.

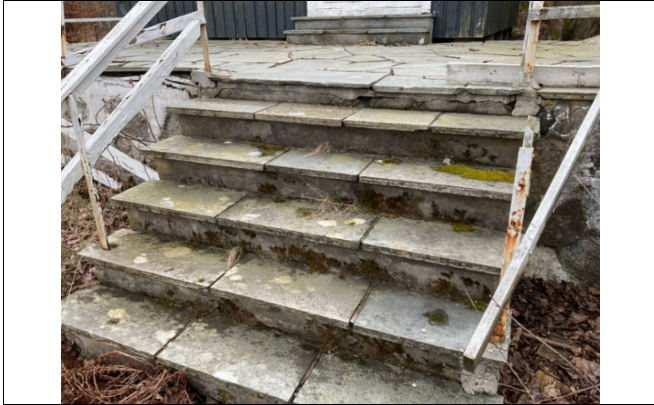
Defekte og manglende rekkverk.

Defekt rekkverk.

Montere rekkverk.

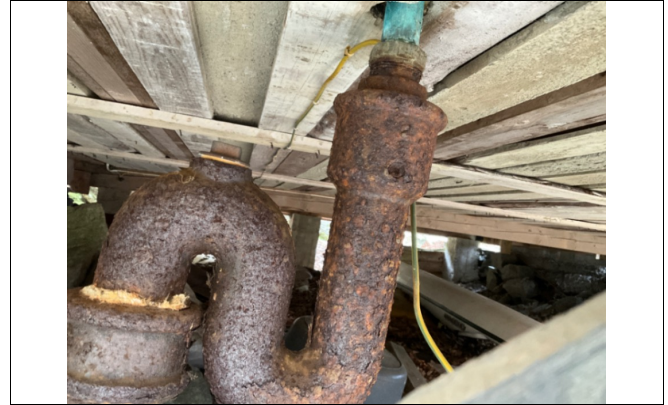
Gamle avløpsrør.

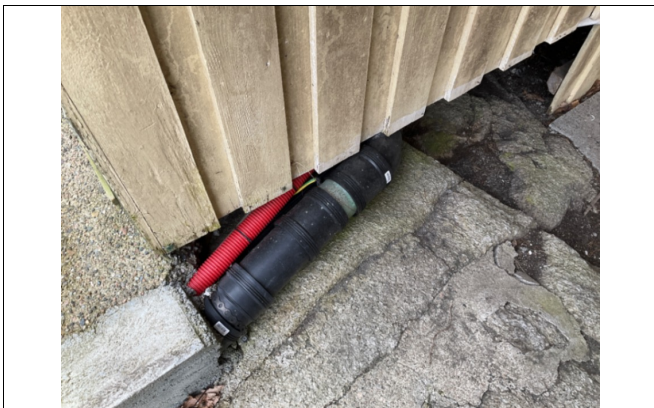
Avløpsrør og vannrør ligger oppe i dagen. Utsatt for frost på vinterstid.

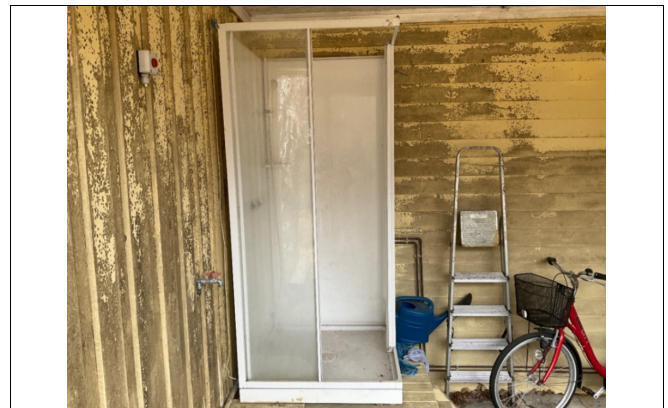
Soppvekst på kledning.

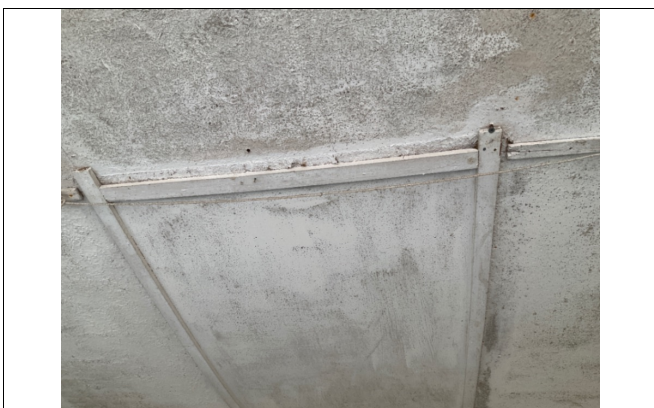
- Hele takkonstruksjonen er gjenbygget. Det er ingen mulighet til vurdering utover alder og observasjoner fra underliggende etg.

Lukket loft som ikke er inspisert kan være en risikokonstruksjon.

Soppvekst i tak. Luke til loft fysisk stengt. Ikke kontrollert. Kan være en risikokonstruksjon.

- Det må gjennomføres ytterligere undersøkelser.

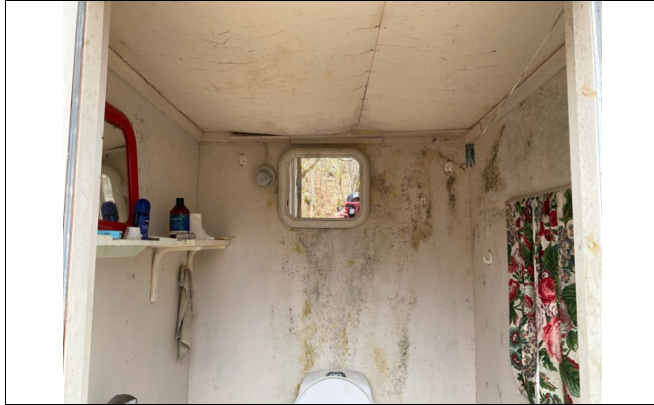
Soppvekst på vegg og tak på WC.

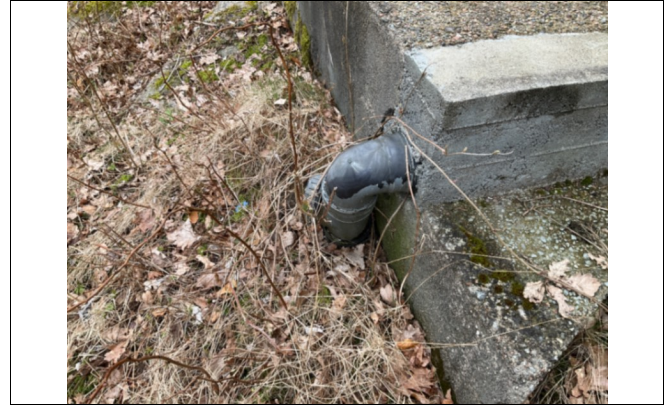
Avløp ligger åpent oppe i dagen. Utsatt for frostskafer.

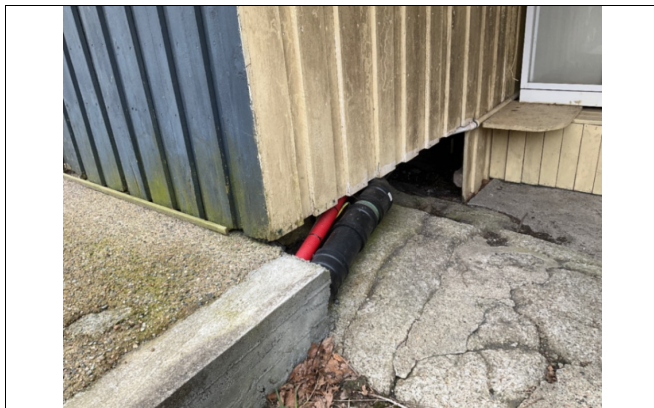
Avløp ligger åpent oppe i dagen. Utsatt for frostskafer.

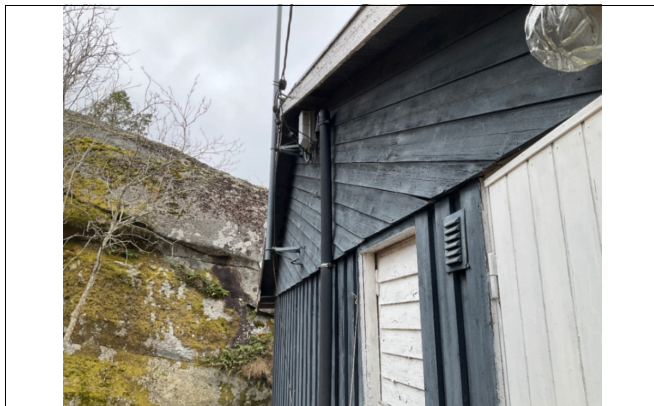
Ytterdører er fra byggeår eller av eldre dato. Tilstandsgrad 3 er valgt fordi dører har behov for utskifting.

Gammel slitt kledning og dører.

Skifte dører.

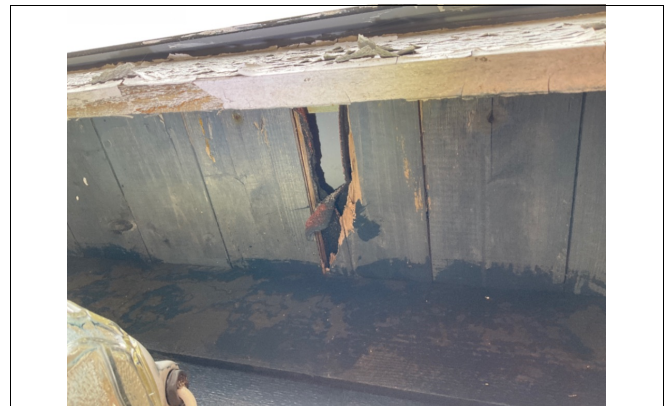
Synlig papp under takteking fra hul i bordtak

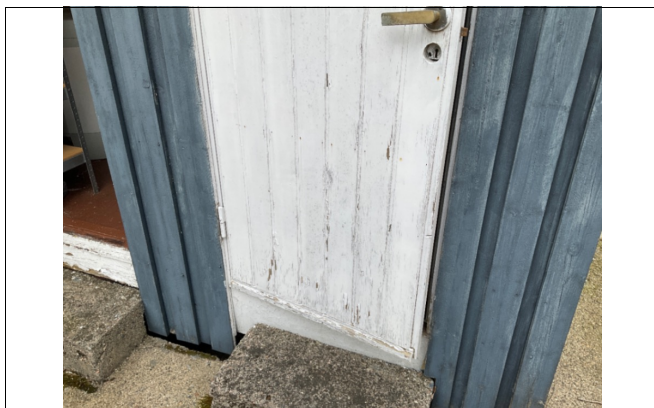
Slitte dører.

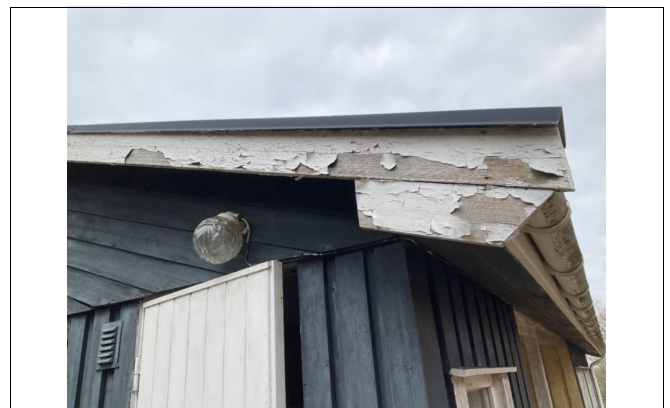
Slitte vindskier og vannbord.

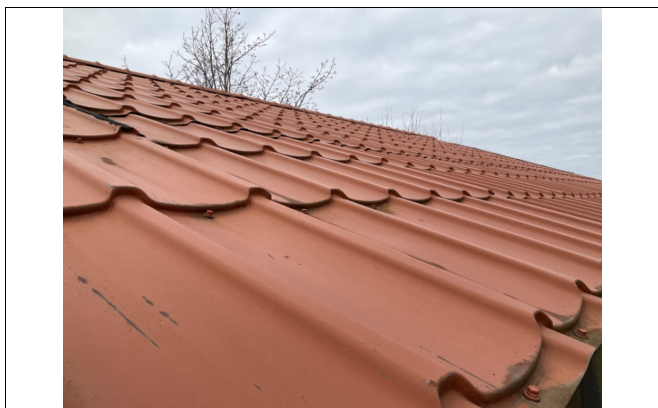
Gammel platetaktekking

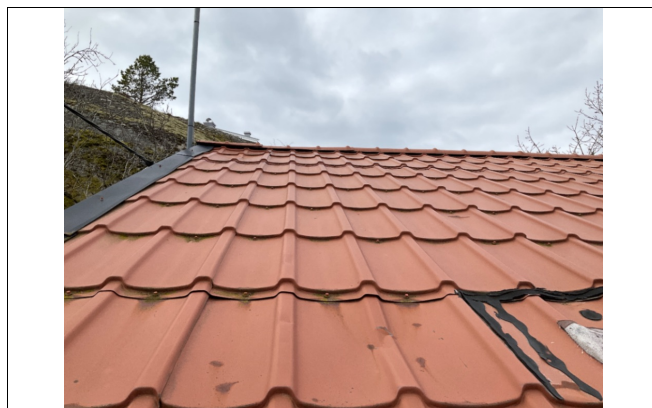
Gammel platetaktekking

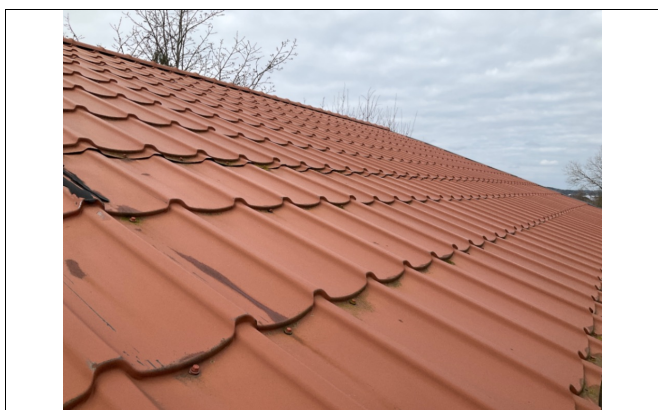
Gammel platetaktekking

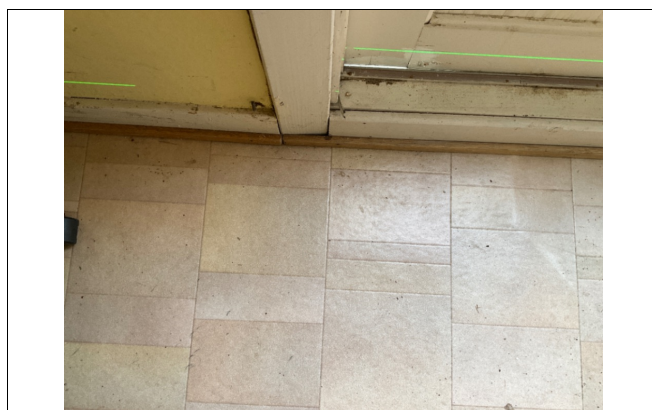
- Det er målt høydeforskjell på mellom 15-30 mm gjennom hele rommet. Tilstandsgrad 2 gis med bakgrunn i standardens krav til godkjente måleavvik.
- Målt høydeforskjell på over 30 mm gjennom hele rommet. Tilstandsgrad 3 gis med bakgrunn i standardens krav til godkjente måleavvik.
- Det er påvist andre avvik:

Svipt i gulv til venstre for balkongdør.

Svikt i gulv til venstre for terrassedør

- For å få tilstandsgrad 0 eller 1 må høydeforskjeller rettes opp. Det vil imidlertid sjelden være økonomisk rasjonelt som et enkeltstående tiltak i en bolig som dette. Dersom boligen en gang skal renoveres, kan man vurdere slike tiltak.

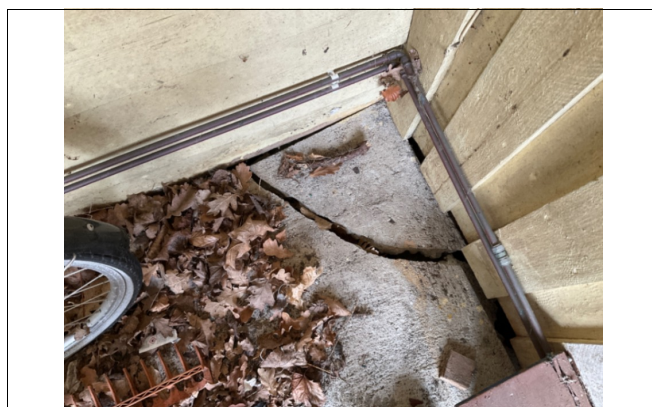
Sprekk i fundament.
