Tilstandsrapport

levert av Anticimex AS

Bentsebrugata 3
0476 OSLO
Gnr./Bnr.: 225/17
Andelsnr. : 32
Oslo kommune

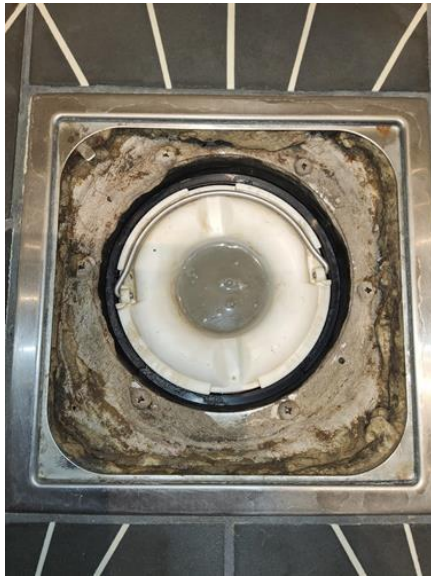
Våtrom - [Sluk bad]

Fallforhold (gulv)

Nivåforskjell fra døråpning på topp overflate gulv og til hovedsluk er på tilfeldig sted målt til ca. 25 mm. Dette er vurdert til å være tilfredsstillende mht lekkasjesikkerhet.

Lokalfall rundt sluket er vurdert til å være tilfredsstillende.

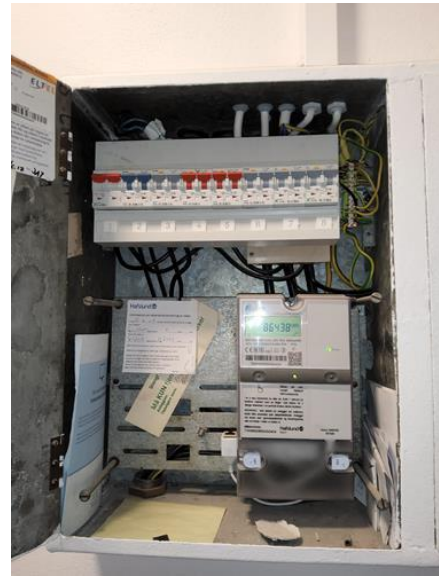
Elektrisk anlegg - [Sikringskap]

Sikringssskap med automatsikringer, hovedsikring og strømmåler er plassert i felles trappegang utenfor leiligheten. Leiligheten har noe skjult og noe åpent elektrisk anlegg.

TG 2	Forenklet vurdering av det elektriske anlegget	<p>Det er kun fremlagt samsvarserklæring på deler av utførte arbeider på det elektriske anlegget (tilstandsgrad settes i henhold til NS3600).</p> <p>Det er ikke fremlagt dokumentasjon på de deler av det elektriske anlegget som er montert før 1999.</p>
---	--	---
