Tilstandsrapport

📍 Måkeveien 8, 3112 TØNSBERG

Rapportdato: 27.05.2026

Oppdragsnr.: 19072-2723

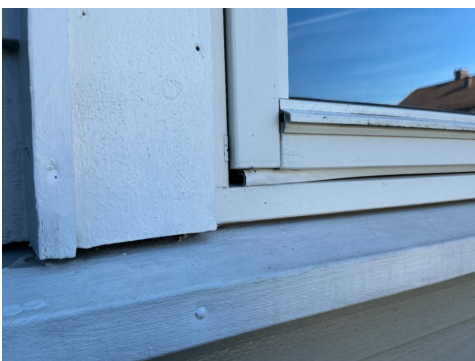
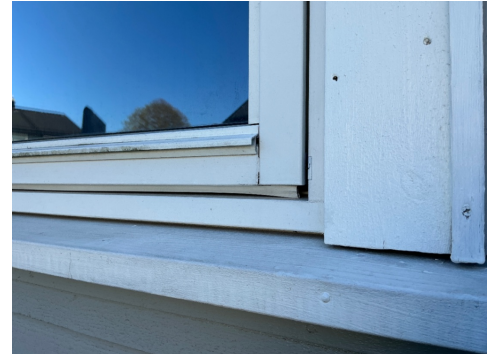
Pakningene bør skiftes eller utbedres for å sikre god tetthet og funksjon i vinduene. Dersom tiltak ikke utføres, kan det oppstå trekk, varmetap og økt risiko for fuktskader i tilstøtende konstruksjoner.

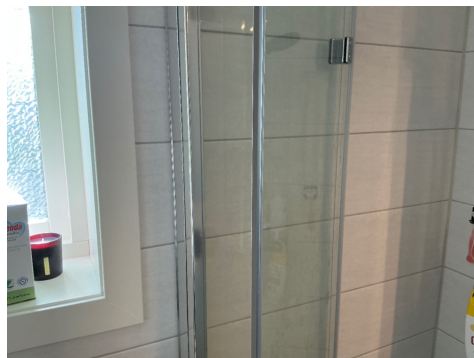
- Det er vindu/dør med ikke fuktbestandige materialer i våtsonen (ved vask, dusj, badekar, osv.), løsningen eller byggematerialet er uegnet. Det mangler dokumentasjon på bruk av fuktbestandig materiale ved vinduet. Det er en skade på flis. Det er reklamert til utførende ifølge selger.

Det bør fremskaffes dokumentasjon på at det er benyttet fuktbestandige materialer ved vinduet.

Manglende dokumentasjon medfører usikkerhet om materialenes egnethet, noe som kan øke risikoen for fuktskader, oppsvelling og forringelse av materialer over tid.
