# Tilstandsrapport

levert av Anticimex AS

Nordheimvegen 8 A og B  
2170 FENSTAD  
Gnr./Bnr.: 14/86  
Nes kommune

Befaringsdato: 15.01.2026

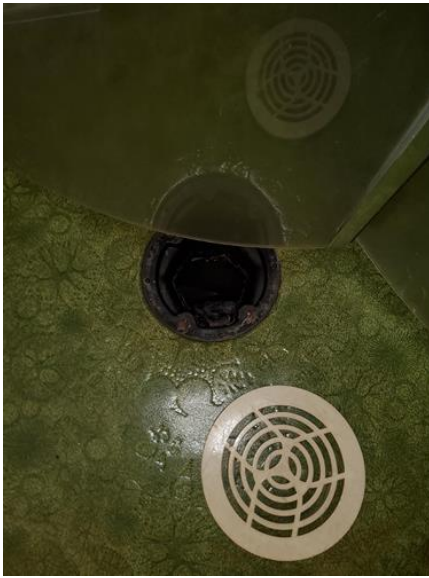
| | TG 3 | Helhetsvurdering | TG 3 er valgt på hele våtrommet på grunn av slukets høye alder og generelt høy slitasjegrad både på gulv, vegger og for tekniske installasjoner. På befaringstidpunkt ble i tillegg følgende avvik registrert. Gulvoverflater har motfall på +3 mm fra gulv utenfor dusjhjørne og mot dør, (selv om den totale høydeforskjell til slukrist er 10 mm). Gulvbelegg har sprekk/hull i sveiset skjøl. Baderomsplater har riss/sprekker samt slitasje i enkelte plateskjøter. Himlingsplater har skader/malingsavflassing på overflater. Kostnader for utbedrende tiltak må påregnes innen relativt kort tid. Det er ikke praktisk mulig å gjennomføre fuktmåling/hulltaking grunnet våtsonens plassering (yttervegg og brannskillevegg mot 8 A, på tilstøtende vegger). Basert på våtrommets slitasjegrad og registrerte avvik, er TG 3 valgt for å belyse at konstruksjonen kan ha fuktrisiko. Tilstanden inne i konstruksjonen er ikke kjent, men det ble utført et overflatesøk med fuktindikasjonsinstrument av typen Protimeter MMS 2. Det ble ikke oppdaget negative avvikende forhold som kan tolkes til fuktskade. Fuktsøk ble utført i våtsone (rundt/under armatur).<br>Sjablommessig prisanslag: kr 100 000 - 300 000 |

Membran, tettesjikt og overgang til sluk. - [Sluk Baderom 8 B.]

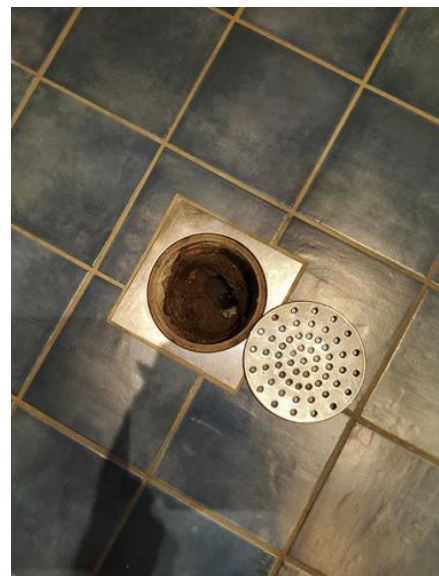
| | | Membran, tettesjikt og overgang til sluk. | Alder på våtrommet/sluk tilsier aktsomhet med henhold til at tetthet ikke kan garanteres med hensyn til fuktgjennomgang i våtrommets membransjikt (overgang membran/slukmansjett og klemring). |

Membran, tettesjikt og overgang til sluk. - [Sluk Baderom 8 A, ved vaskemaskin.]

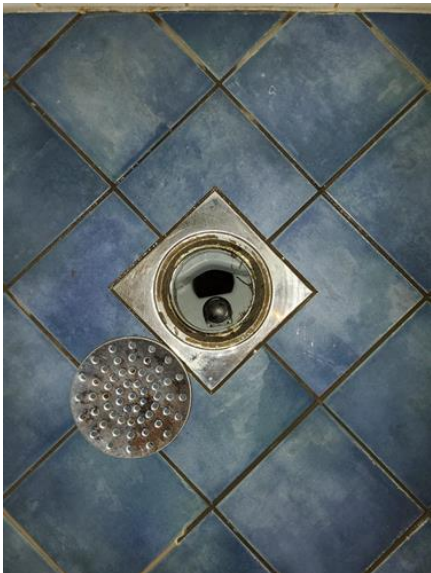
*Membran, tettesjikt og overgang til sluk. - [Sluk Baderom 8  
A, i dusjnisje.]*
