Tilstandsrapport

📍 Carl Kjelsens vei 78, 0880 OSLO

gnr. 58, bnr. 290

Befaringsdato: 11.04.2025

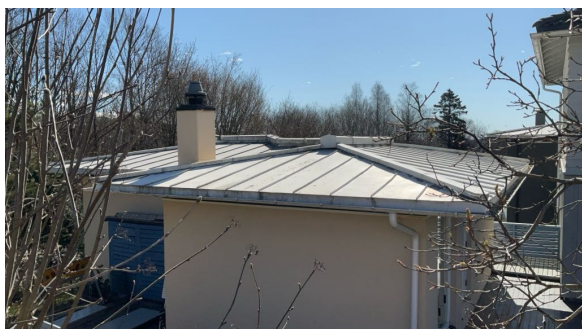
Siden taket (takkonstruksjon, taktekking og skorstein) kun er observert fra bakkenivå, er vurderingen begrenset av dette. Det er ikke sikkerhetsmessig forsvarlig å bevege seg ut på taket. Selv om det ikke er avdekket skader under befaringen, betyr ikke dette at det ikke foreligger skader som en besiktigelse på taket kan avdekke. Vær oppmerksom på denne risikoen. En undersøkelse av taket kan utføres av en fagperson under tilstrekkelige sikkerhetsforhold.

- Overvåk tilstanden jevnlig. For å få tilstandsgrad 0 eller 1 må tekkingen skiftes ut, men tidspunktet for når dette er nødvendig er vanskelig å si noe om.
- Overvåk tilstanden jevnlig. For å få tilstandsgrad 0 eller 1 må undertak skiftes ut, men tidspunktet for når dette er nødvendig er vanskelig å si noe om.

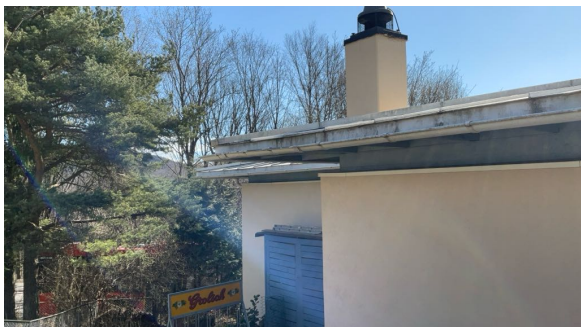
Det er påvist avflassing av maling på beslag.
Det er påvist missfarginger og noe rust på renner/nedløp.

• Overvåk tilstanden jevnlig. For å få tilstandsgrad 0 eller 1 må beslag/renner/nedløp skiftes ut, men tidspunktet for når dette er nødvendig er vanskelig å si noe om.

Noe vedlikehold på sikt må påregnes.

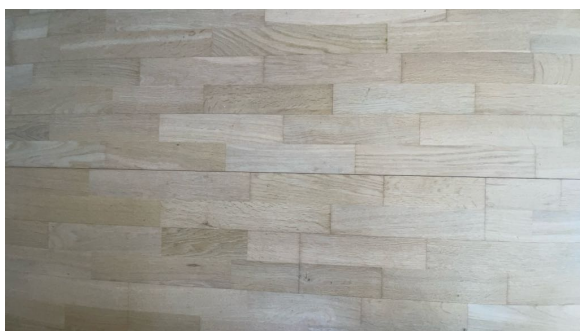
Sprekker i gulv

Det er påvist enkelte sprekker i parkett.

Overflater fungerer fint i dag. Gulv kan skiftes ved behov.

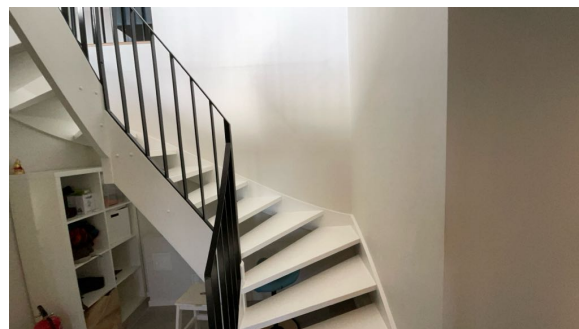
Ikke montert håndløper

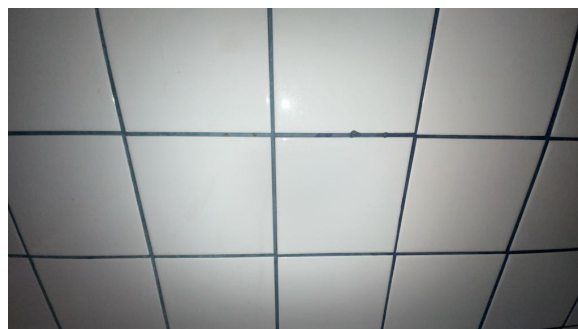
Det er påvist sprekker i fliser og løs fug på vegg under vindu.

Sprekker må jevnlig undersøkes for å vurdere videre utvikling. Skifte av flis må påregnes.

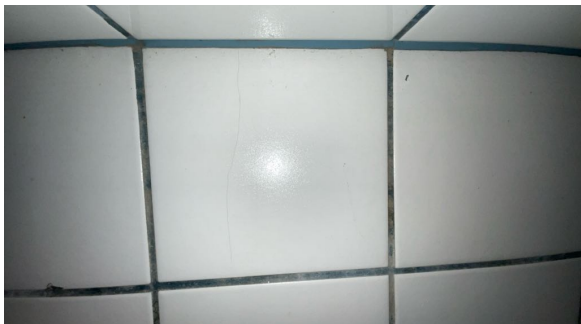
- Det er påvist at høydeforskjell fra topp slukrist til gulv/synlig topp membran ved dørterskel er mindre enn 25 mm.
- Det er påvist sprekker i fliser.

Sprekker i fliser

Det må gjøres jevnlig undersøkelser av sprekker i fliser. Tiltak på sikt kan ikke utelukkes.

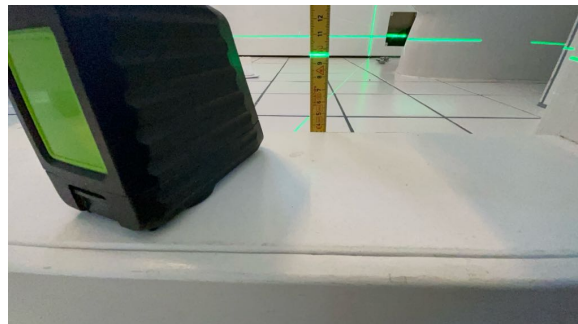
Høydeforskjell (flis ved terskel)

Våtrommet fungerer med dagens fallforhold. Vær klar over avviket. Videre bruk av badekar/dusjkabinett anbefales.

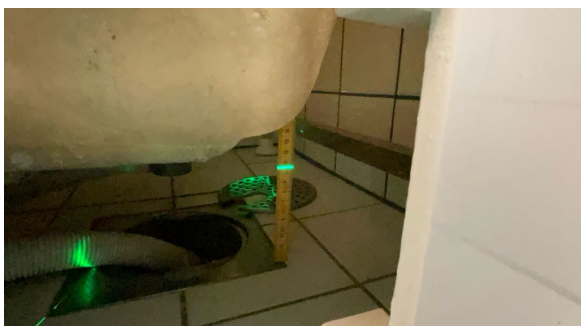
Høydeforskjell (ved sluk)

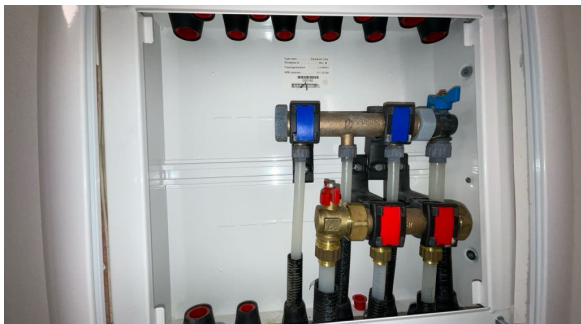
Fodelerskap

Det er påvist rust på stoppeventil og missfarge på fordelerstamme for kaldtvann. Dette er kontrollert av rørlegger etter befaring, i følge rørlegger er dette ikke et problem.

Vær klar over at vannrør går ut i kald sone, tiltak må påregnes dersom bruken av rommet endres.

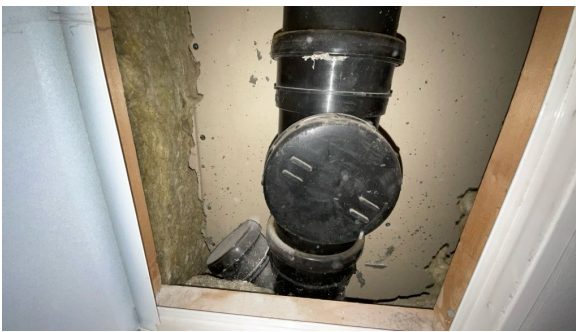
Avløpsrør fra byggeår med stakeluke

Det er ikke behov for utbedringstiltak siden anlegget fungerer i dag, men ut i fra alder kan skader plutselig oppstå på eldre anlegg.

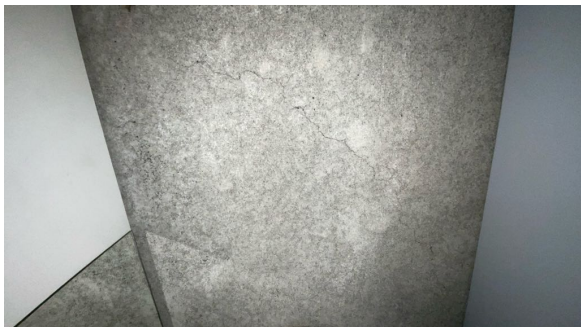
- Det er registrert skråriss som er symptom på setninger.

Sprekker i grunnmur

Jevnlige undersøkelser av videre utvikling må utføres. Ingen strakstiltak nødvendig. Utbedring ved videre utvikling kan ikke utelukkes.

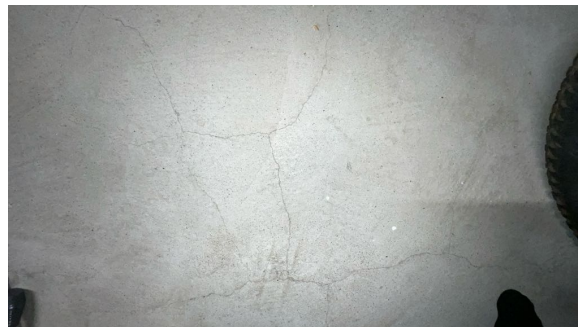
Det er registrert sprekker i støpt dekke i garasje.

Sprekker i dekket (garasje)

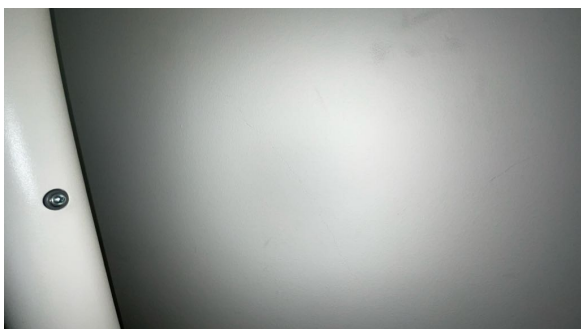
Sprekker i grunnmur
