# Tilstandsrapport

Enebolig

Fonsveien 1016, 3174 REVETAL

# gnr. 655, bnr. 9

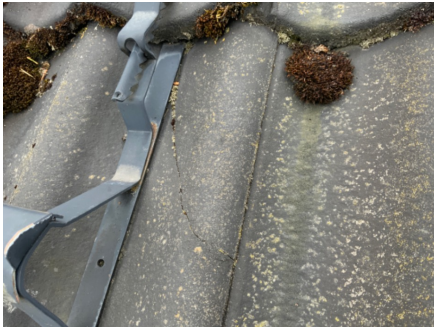
- Når takteking og undertak begynner å bli gamle, øker risikoen for lekkasjer, noe som kan føre til omfattende og kostbare reparasjoner av underliggende konstruksjoner dersom en ikke foretar tiltak på konstruksjonene før dette oppstår.
- Knekte takstein må skiftes.

Knekt takstein ved takstige

Knekte takstein bør skiftes ut for å hindre vanninntrenging og følgeskader på undertak og underliggende konstruksjoner.

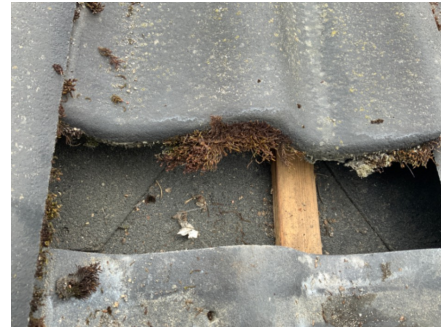
Takstein lagt med løyfer og lekter på opprinnelig takshingel

Siden mer enn halvparten av forventet brukstid er passert på både takteking og undertak, bør tilstanden overvåkes jevnlig. Utskiftning bør vurderes for å unngå lekkasjer og skader som følge av svekket takteking og undertak.

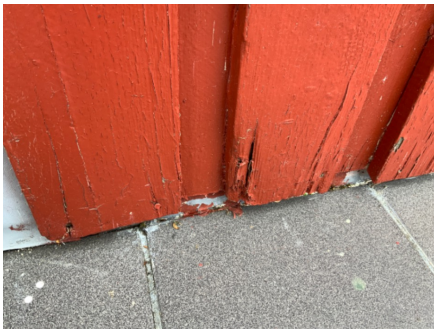
Det mangler lufting nederst bak kledningen, noe som medfører økt risiko for fuktskader og redusert levetid på kledningen. Dette var vanlig utførelse på oppføringstidspunktet.

Det er stedvis oppsprekking og begynnende råteskader nederst på kledningen, spesielt enkelte steder langs fasaden.

Kledning med oppsprekking og begynnende råte.

Det bør etableres tilfredsstillende lufting bak kledningen, spesielt i nedre kant mot grunnmur, for å redusere risikoen for fuktskader og forlenge levetiden på kledningen.

Råteskadet og oppsprukket kledning bør skiftes ut for å hindre videre skadeutvikling og beskytte underliggende konstruksjon mot fukt og råte.

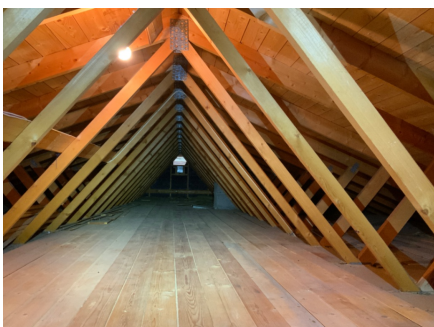
loft

- Det er påvist fuktskjolder/skader i takkonstruksjonen.
- Det er liten lufting i nedre kant av konstruksjonen.

Isolasjonen ved takfot bør justeres slik at lufting ikke hindres, for å sikre tilstrekkelig ventilasjon av takkonstruksjonen og redusere risiko for kondens og fuktskader.

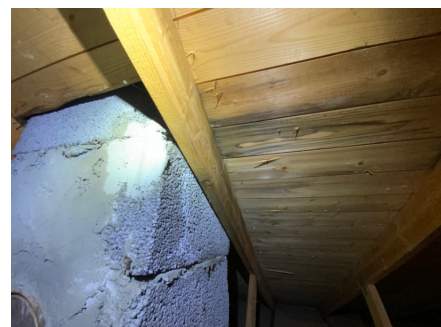
Det er spor i undertak etter tidligere lekkasje rundt pipe. Det er ingen tegn på pågående lekkasjer på tidspunkt for befaring.

spor av tidligere fukt i himling

Tidligere lekkasjeskader rundt pipe bør følges opp med jevnlig kontroll for å avdekke eventuelle nye lekkasjer, da slike skader kan føre til ytterligere fuktproblemer og skade på konstruksjonen dersom de ikke overvåkes og utbedres ved behov.

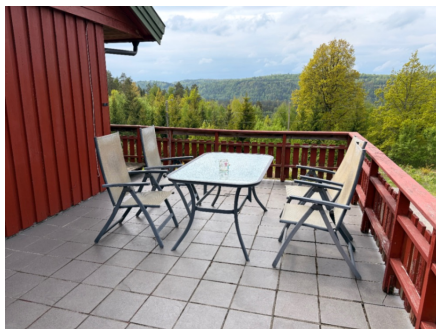
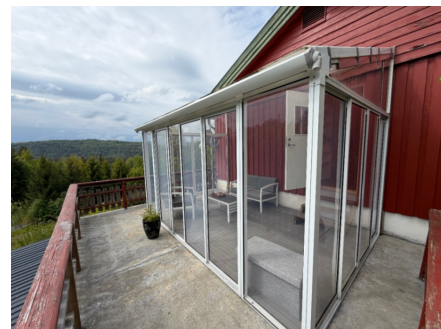
- Det er påvist fukt-/råteskader i konstruksjonen.
- Mer enn halvparten av forventet brukstid er passert på tettesjikt/membran.

Deler av rekkverket har råteskader og må skiftes ut.  
Det er vedlikeholdsetterslep på øvrige deler av rekkverkene.

Deler av rekkverket med råteskader må skiftes ut for å hindre videre forringelse og redusere risiko for personskade.

Løse og sprukne fliser på terrassegulvet mot vest bør skiftes ut for å unngå snublefare og ytterligere skade på underliggende konstruksjon.

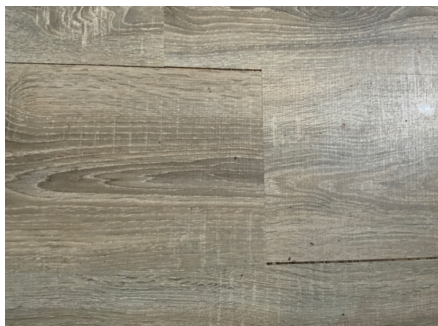
Det er observert sprekker i laminatgulvet, manglende overgangslister, belegg som stedvis vipper opp, samt tapet som løsner i skjøtene enkelte steder.

Sprekker i laminat

Sprekker i gulvoverflater anbefales utbedret for ikke å risikere at fukt ved søl eller vasking trenger ned i underliggende konstruksjoner.

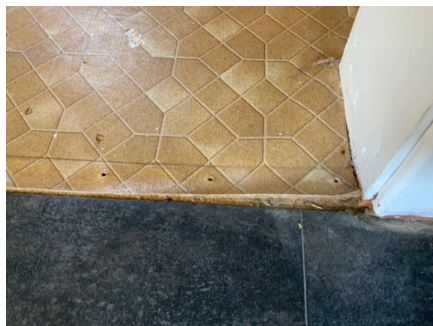
Løse kanter på belegg

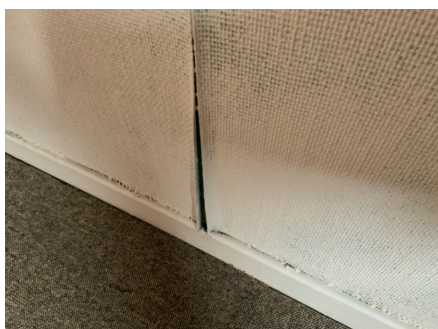
Løs tapet i skjøt

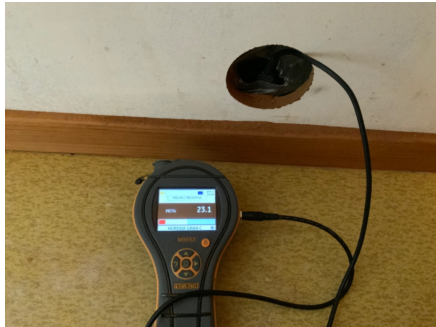
Det er målt forhøyede fuktverdier i inspeksjonshull i vegg under terreng.

Det ble observert plast i veggkonstruksjonen ved hulltaking i kott mot nord. Det anbefales (etter ca 1990) å ikke bruke plast på innsiden av yttervegger på rom under terreng, da det kan magasinere fukt som kommer fra utsiden. Tilstedeværelse av plast i vegg kan påvirke konstruksjonens evne til å håndtere fukt, og bør vurderes nærmere i sammenheng med øvrige funn.

Hulltaking i yttervegg mot terreng

Det bør gjennomføres ytterligere undersøkelser for å avklare årsaken til de forhøyede fuktverdiene og vurdere nødvendige tiltak for å redusere fuktnivået.

Plast i veggkonstruksjonen bør vurderes fjernet eller utbedret, da dette kan hindre konstruksjonens evne til å tørke ut og øker risikoen for muggvekst, sopp og skader på materialer over tid.

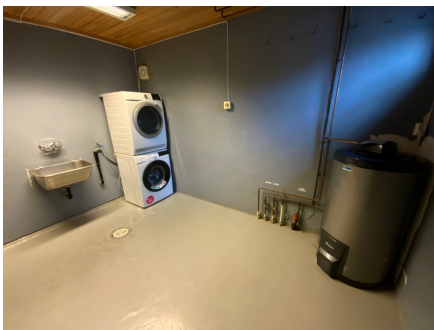
Vaskerom

Det mangler fuktbestandige overflater rundt utslagsvasken i våtsonen.  
Gulvmaling er stedvis slitt.  
Rommet mangler membran/tettesjikt i våtsonen.

Rommet er oppført uten membran og egnede materialer i våtsoner, det er derfor påfølgende fare for at rommet ikke tåler eventuelle lekkasjer.  
Det må påregnes oppgradering av våtrommets tettesjikt/membran for at våtrommet skal ha en standard etter dagens krav (tett våtsone).

Det bør etableres fuktbestandige overflater rundt utslagsvasken i våtsonen for å hindre fuktskader på vegg og omkringliggende konstruksjoner.

Det bør etableres membran eller annet godkjent tettesjikt i våtsonen (gulvet + 5cm oppkant) for å redusere risikoen for vannskader og følgeskader på bygget. Manglende tettesjikt medfører økt fare for fuktinntrengning og skader på konstruksjonen.
