Tilstandsrapport

Eilert Sundts gate 38B
0259 OSLO
Gnr./Bnr.: 213/116
Seksjonsnr. : 4
Oslo kommune

Befaringsdato: 29.04.2025

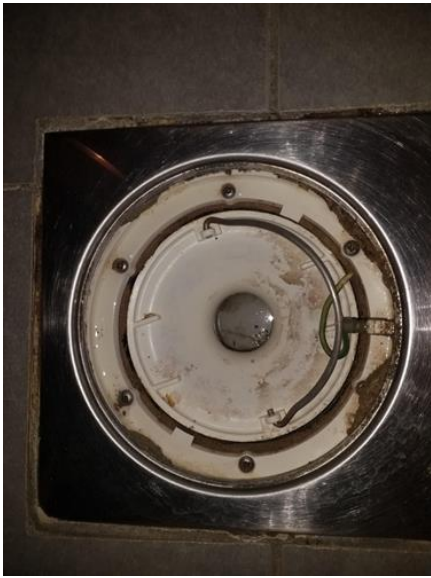
Membran, tettesjikt og overgang til sluk. - [Sluk bad.]

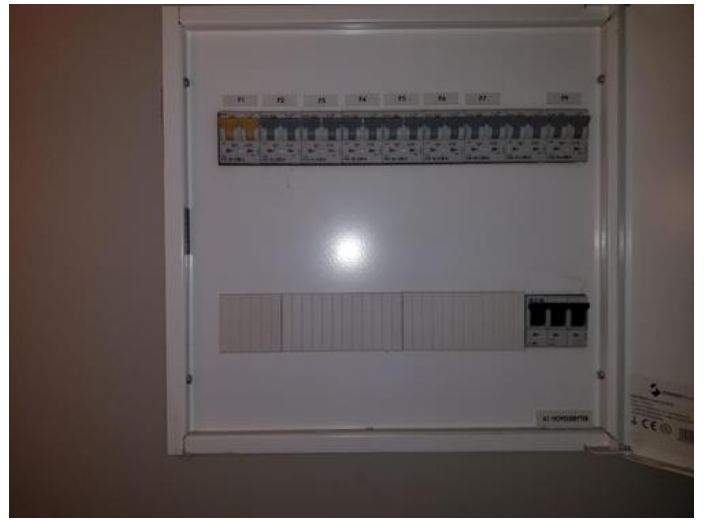
Elektrisk anlegg - [Sikringskap.]

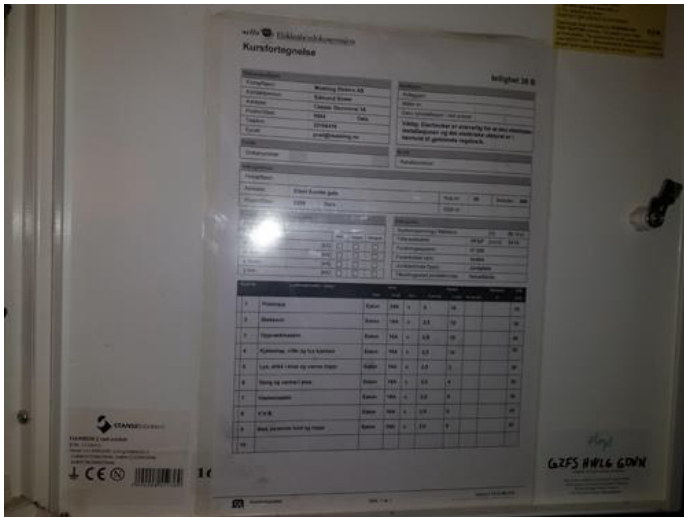
Elektrisk anlegg - [Kursfortegnelse.]
