# Tilstandsrapport

Enebolig

Korsnebbveien 4, 3142 VESTSKOGEN

Befaringsdato: 18.06.2026

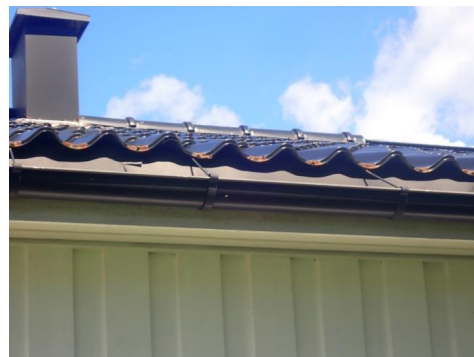
### TG 3 Nedløp, beslag og skorsteiner over tak

- Manglende snøfangere kan føre til ras av snø og is fra taket, med fare for skade på personer, eiendom og installasjoner.
- Det anbefales å montere snøfangere tilpasset takets utforming for å ivareta sikkerheten.

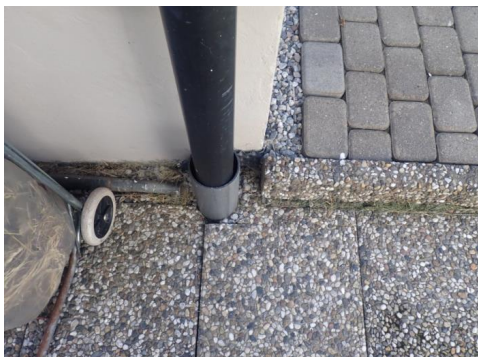
Taknedløp er ført ned i terreng langs grunnmur. Det er ikke tilfredsstillende bortledning av vann fra taknedløp ved grunnmur.

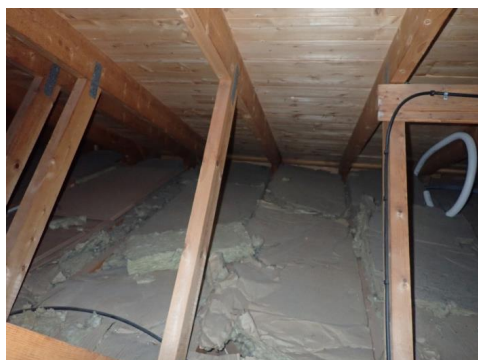
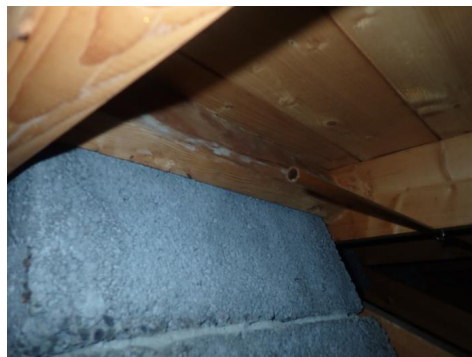
## ! TG 2 Takkonstruksjon/Loft

- Det er påvist fuktskjolder/skader i takkonstruksjonen
- Det er påvist nedbøyning i tak-konstruksjon mot tilbygg i 1982. Godt synlig i stue.

Stedvis skjolder rundt undertak ved pipe. Dette skyldes sannsynlig naturlige skjolder som skyldes fukt og kondens på kalde loft over tid. Det er ikke registrert lekkasje på befaring.

Det er ikke behov for umiddelbare tiltak men tak og tak-konstruksjon må jevnlig kontrolleres for lekkasjer.

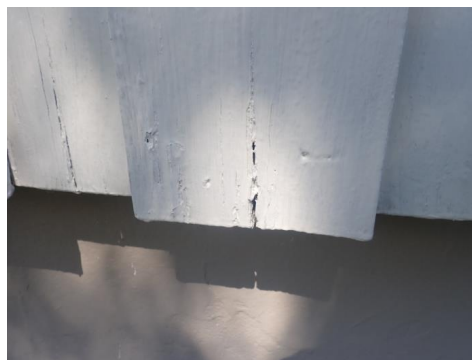
Det er stedvis noe oppsprukken kledning. Bildet er fra fasade sør. Det kan ikke utelukkes at det er spredte råteskader for øvrig på kledning.

- Når det skal skiftes kledning bør luftesjikt mellom kledning og vindsperre økes. Økning av luftesjikt er viktig om veggens tilleggisoleres. Råteskadet kledning bør skiftes

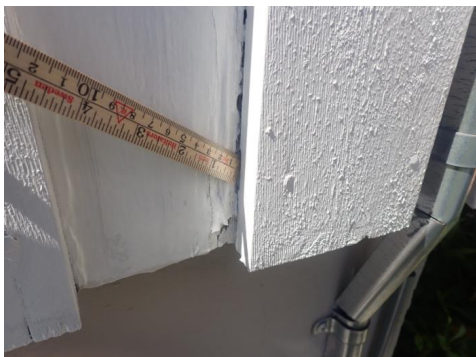
Kledning har stedvis råde på den eldste delen. Undersøkelser er utført som stikkkontroll. Det kan derfor være råteskadet kledning som er vanskelig og avdekke.

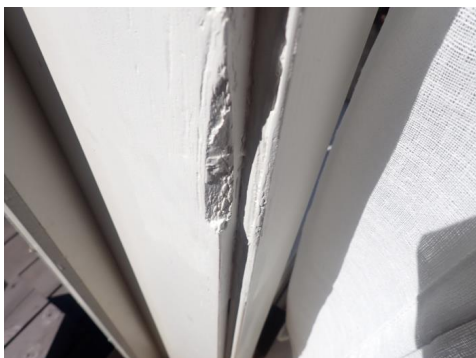
- Skader på pakning og foring.

Skader på dørkarm.

- Det må skiftes pakninger der disse er ødelagt

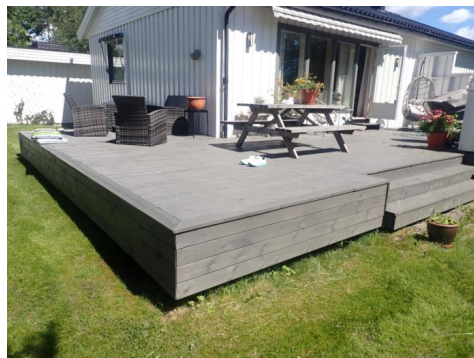
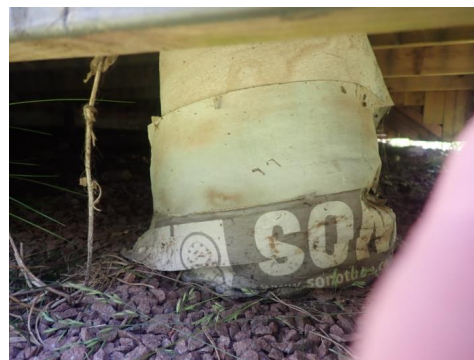
Det er utført begrenset besiktigelse inn under terrasse.

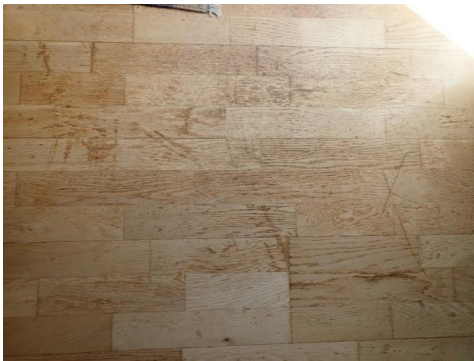
Lokale skader og slitasje på parkett foran terrassedør.

- Unormal slitasje kan føre til redusert funksjon og levetid på overflater.
- Det anbefales å vedlikeholde, reparere eller fornye overflater etter behov.

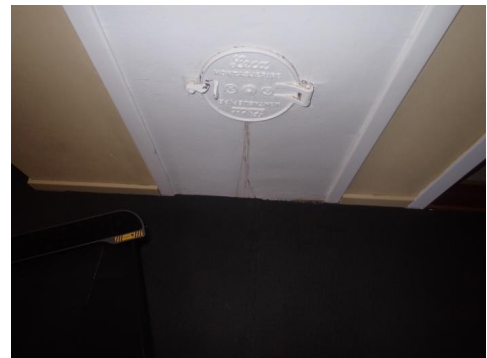
- Ildfast plate mangler på gulvet under sotluke/feieluke på pipe og øker risikoen for at glør eller sot kan antenne brennbart gulvmateriale. Dette kan medføre brannfare og fare for liv og helse.

Det mangler ubrennbar plate på gulv foran feieluke. Minimum 30 cm.

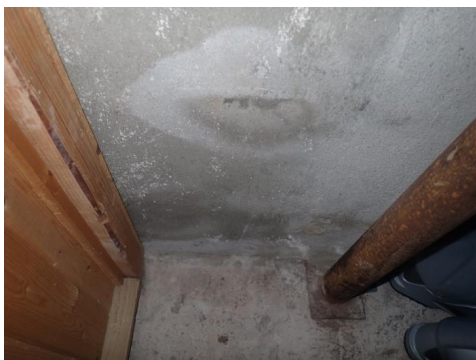
Saltutslag på åpen mur vegg og gulv

Kjeller bør tilføres noe varme og mer ventilasjon, året gjennom for bedre inneklima/utjamning av fuktnivå.  
Sprekker på kjellergulv skyldes trolig lokale setninger i grunnen. Påviste saltutslag må holdes under oppsikt. Det må regnes med å gjøre tiltak for å begrense fukttilgang i rom under terreng. Det vises for øvrig til bygningsdel drenering.

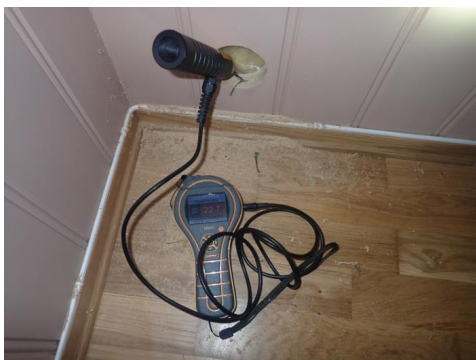
Det er benyttet plast/diffusjonssperre utenpå isolasjon mot grunnmur under terreng. Det er uheldig da eventuell fukt og fuktpåvirkning fra utsiden mot grunnmur vil holdes inne i konstruksjonen. Det er ved hulltaking påvist fukt i innforet trevegg mot grunnmur.

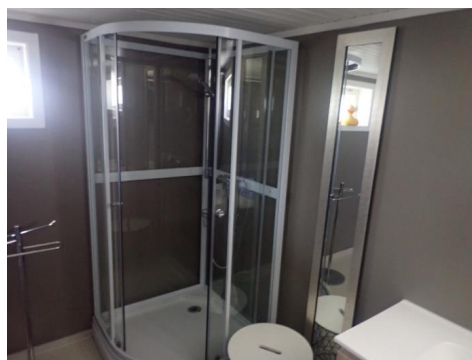
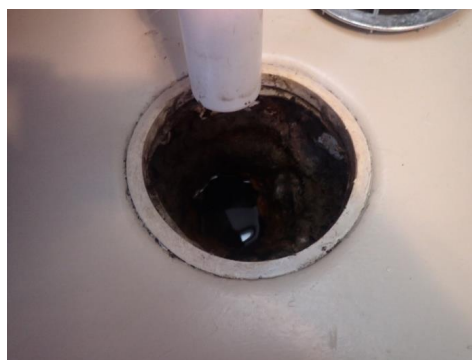
- Manglende oppgradering av våtrommet medfører høy risiko for at konstruksjonene ikke vil tåle vanlig bruk av vann eller lekkasjer. Dette kan føre til fuktskader på tilstøtende konstruksjoner.

Det er satt inn dusjkabinett på badet, og vann renner fra dusjkabinett og direkte ned i sluk. En slik løsning kan forhindre fuktskade, men gir ingen erstatning for tettesjikt/membran.

Ut fra dagens bruk og bruk av dusjkabinett er det ingen umiddelbare behov for totalrenovering. Men ved endret bruk som kan påvirke den totale fuktbelastningen er det behov for tiltak.

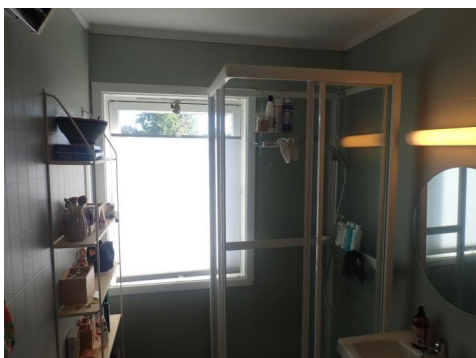
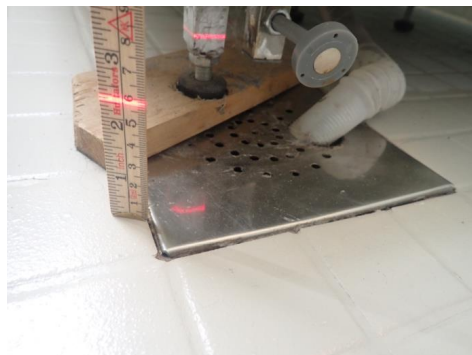
Gulvet er tilnærmet flatt. Minimalt fall til sluk.

- Våtrommet må totalrenoveres. Alle forhold med tettesjikt, våtsone, sluk m.m. må dokumenteres.
- Skjulte konstruksjoner slik som tettesjikt (membran) bak fliser har passert anbefalt brukstid og det må påregnes full renovering av badet innen kort tid.
- Konsekvens kan være at skjulte feil og mangler på badet kan forårsake plutselig vannlekkasjer med påfølgende skader.

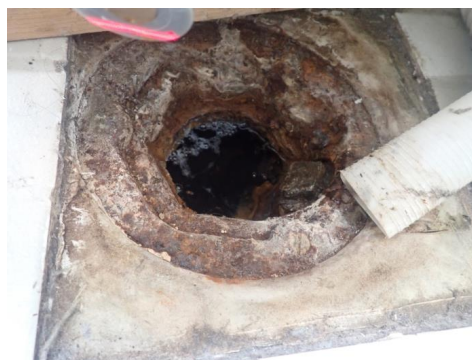
Skjulte konstruksjoner slik som tettesjikt (membran) bak fliser har passert anbefalt brukstid og det må påregnes full renovering av badet innen kort tid.

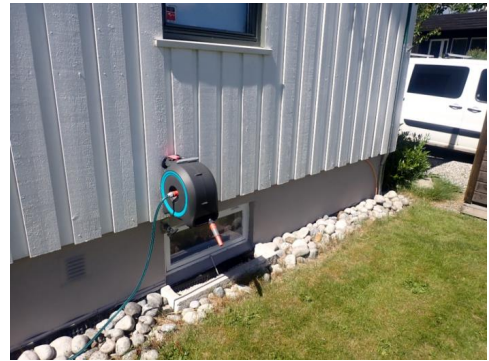
- Fuktsikring som er utført i henhold til dagens anbefalinger, er eldre enn 30 år, og har derfor usikker fremtidig funksjon.
- Det mangler, eller på grunn av alder er det sannsynlig at det mangler, utvendig fuktsikring av grunnmuren ved kjeller/underetasje

Det er synlig grunnmursplast på deler av grunnmur.

Det må regnes med å sjekke drenering på nordsiden de nærmeste år. Konsekvens kan være ytterligere fuktbelastning mot grunnmur og rom under terreng.
