Tilstandsrapport

Risikovurdering for Anticimex boligselgerforsikring

Professor Hansteens gate 21
4021 STAVANGER
Gnr./Bnr.: 24/478
Andelsnr./Aksjenr. : 88/88
Stavanger kommune

Befaringsdato: 12.06.2025

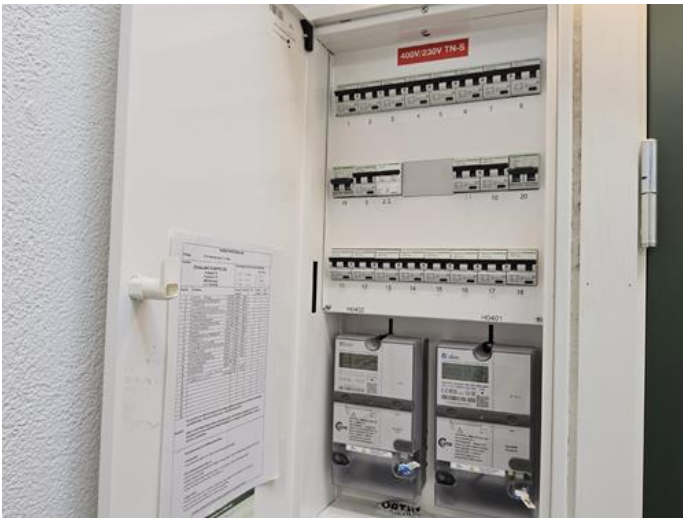
Elektrisk anlegg - [El-skap]

Det er ikke fremlagt samsvarserklæring på det elektriske anlegget (tilstandsgrad settes i henhold til NS3600). Med bakgrunn i manglende dokumentasjon og alder bør det gjennomføres en utvidet el-kontroll av en kvalifisert elektrofaglig person.

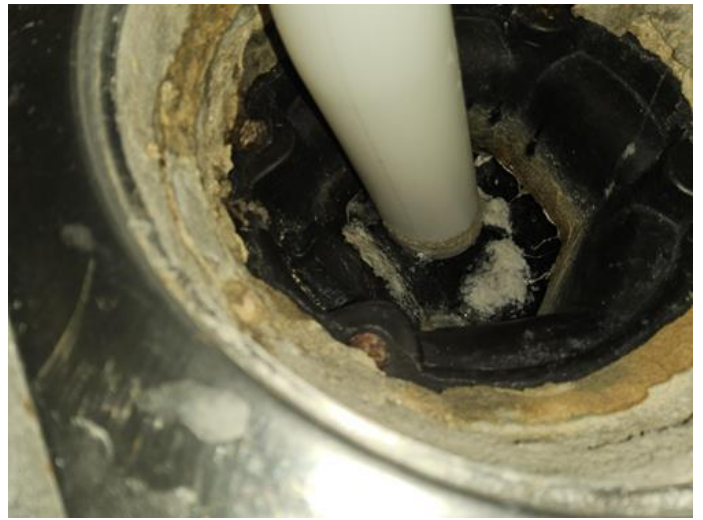
Våtrom - [Sluk.]

Avløpsrør (ink. sluk)	Avløpsrør er vurdert til å ha en alder som tilsier at anbefalt brukstid er passert. På bakgrunn av alderen er det grunn til å varsle om risiko for skjulte avvik, svekket funksjon, usikker restlevetid eller lignende forhold som utvikles over tid.
