# Tilstandsrapport

Risikovurdering for Anticimex boligselgerforsikring

Anders Buens gate 17  
7067 TRONDHEIM  
Gnr./Bnr.: 411/201  
Seksjonsnr. : 35  
Trondheim - Tråante kommune

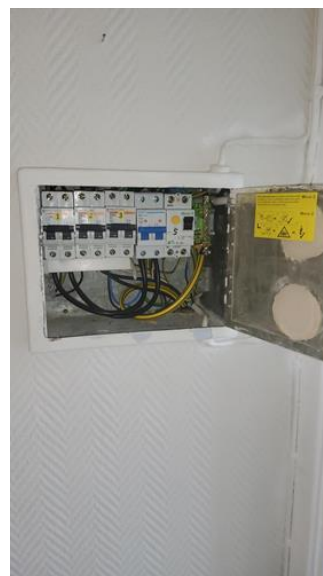
*Elektrisk anlegg - [Sikringsskap]*

Det er gjennomført en forenklet vurdering av det elektriske anlegget, uten at det er registrert åpenbare avvik. Med bakgrunn i at det ikke har vært utført el-tilsyn/utvidet el-kontroll av boligen i løpet av de siste fem år, anbefales det på et generelt grunnlag at dette gjennomføres.

Det foreligger ikke kursfortegnelse eller oversikt over antall sikringer. Kursfortegnelse bør utarbeides.
