# Tilstandsrapport

levert av Anticimex AS

Gøteborggata 32  
0566 OSLO  
Gnr./Bnr.: 227/197  
Seksjonsnr. : 4  
Oslo kommune

Befaringsdato: 02.02.2026

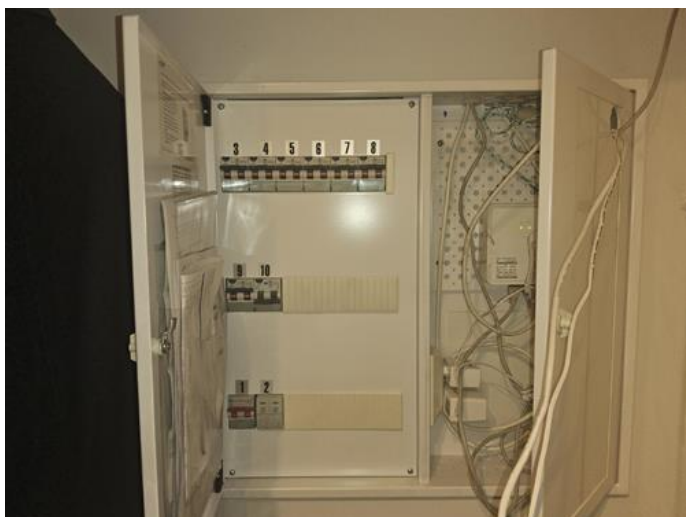
Elektrisk anlegg - [Sikringsskap. ]

Sikringsskap med automatsikringer plassert på vegg i entre.

Er det synlig tegn på termiske skader: Nei.

Er det synlig tegn på utette kabelinnføringer i inntak og/eller sikringsskap: Nei.

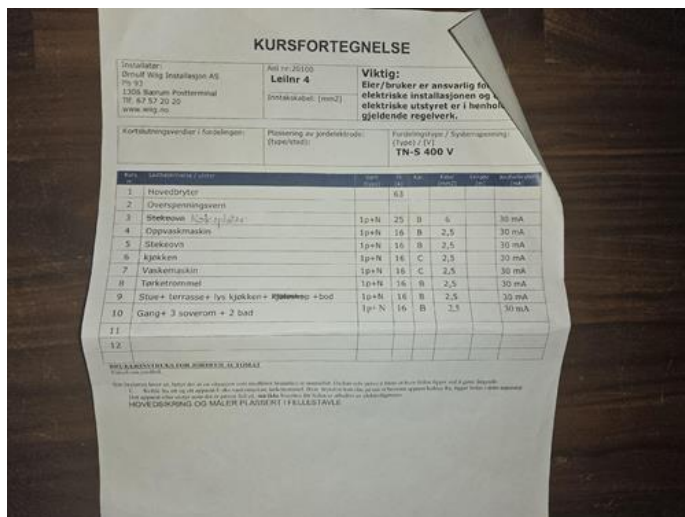
Elektrisk anlegg - [Kursfortegnelse. ]

Finnes det kursfortegnelse, og er antallet sikringer i samsvar med denne: Ja.
