# Tilstandsrapport

📍 Nåkkves vei 3, 0670 OSLO

# gnr. 140, bnr. 36

Rapportdato: 24.02.2025

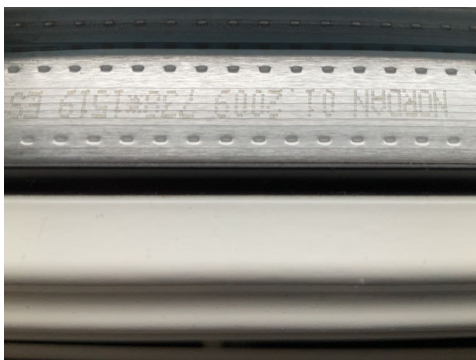
#### ! TG 1 Vinduer

Bygningen har malte trevinduer med 2-lags glass.

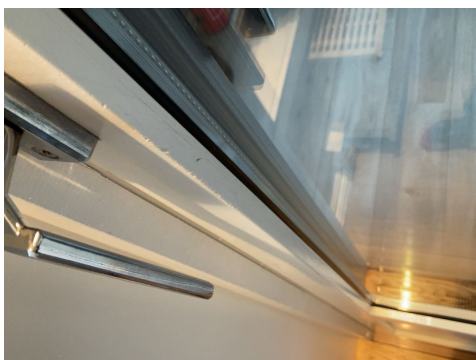
#### ! TG 1 Dører

Balkongdør med 2 lags isolerglass.

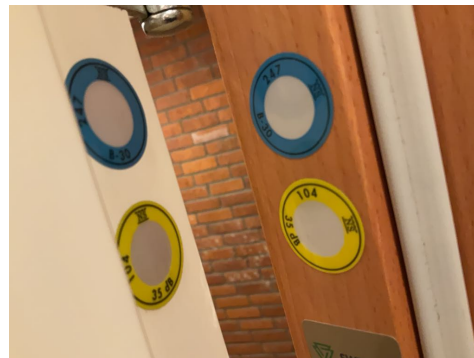
#### ! TG 1 Dører - 2

Inngangsdøren er lyd og brannklassifisert. Glatt overflate

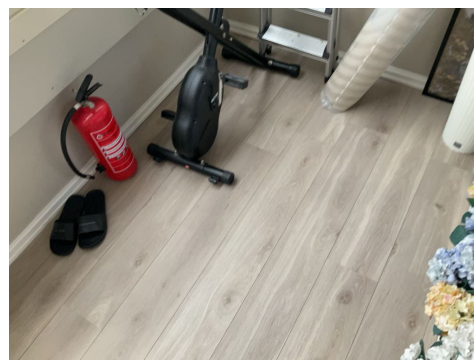
#### ! TG 1 Balkonger, terrasser og rom under balkonger

Innglasset balkong og direkte tilkomst til åpen balkong. Det er lagt laminat på gulv. Malte vegger. Rekkverk i malt betong. Skyveglass.

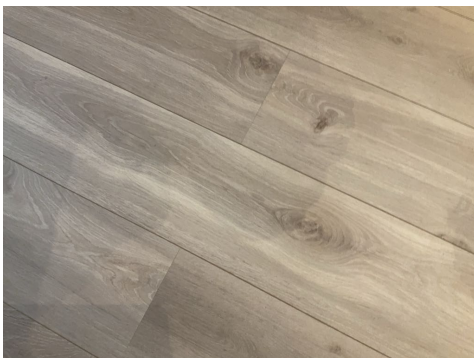
### TG 1 Overflater

Gulv: Laminat  
Vegg: Malte og sparklede gipsplater. Malt mur.  
Tak: Sparklet og malt gips. Malt betong.

Alle veggflater malt i 2025. Laminatgulv fra 21/22.

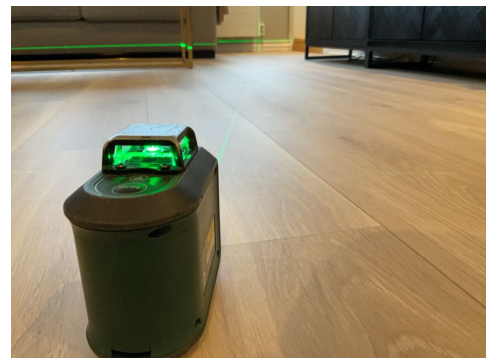
### TG 1 Etasjeskille/gulv mot grunn

Etasjeskiller er av betongdekke. Det ble registrert ca 5 mm planhetsavvik i stue-kjøkken. Tilsvarende avvik også i øvrige rom.

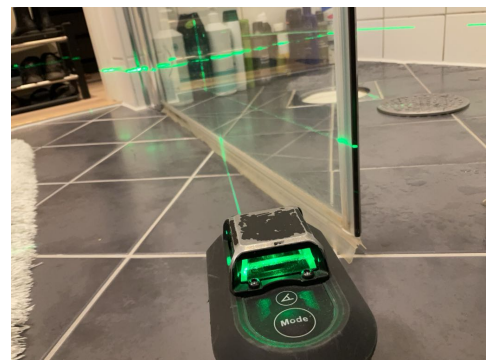
#### TG 2 Overflater Gulv

Gulvet er flislagt. Rommet har elektriske varmekabler. Vanntest viser at vann renner mot sluk i dusjsonen.

- Det er påvist avvik i fallforhold til sluk i forhold til krav i forskrift på byggetidspunktet.

Det ble registrert ca 12 mm høydeforskjell mellom topp sluk og gulv ved terskell. Merk ca 1:100 fra terskel til sluk dusj. Deler av gulv flatt. Merk forhøyet terskel. Ca 15 mm høyde.

- Våtrommet fungerer med dette avviket.

Vær oppmerksom på fallforhold.

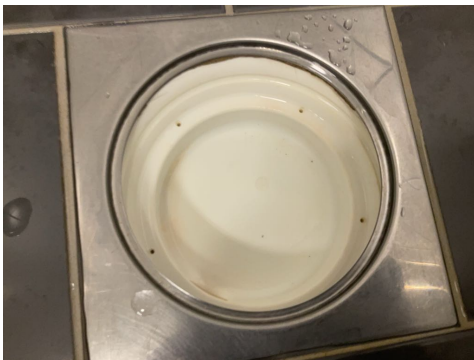
Det er to sluk i rommet. Hjelpesluk i dusjsonen og hovedsluk under servantskap. Hovedsluk med synlig klemring for innfestning av membran. Synlig pvc membran i slukåpning.

- Mer enn halvparten av forventet brukstid er passert på membranløsningen.

- Overvåk tilstanden jevnlig. For å få tilstandsgrad 0 eller 1 må tettesjiktet skiftes ut, men tidspunktet for når dette er nødvendig er vanskelig å si noe om.

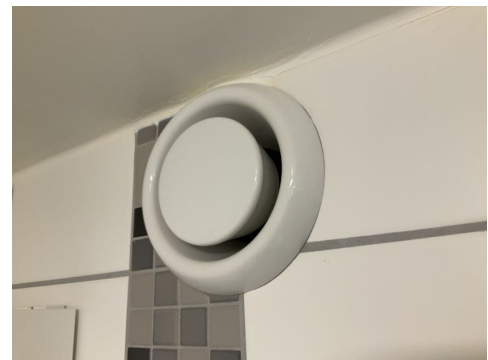
#### ! TG 1 Ventilasjon

Ventil er tilkoblet sentralt avtrekk i bygget. Det er tilluftsspalte under dørblad.

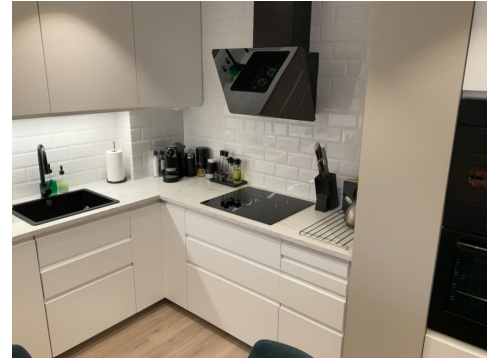
#### ! TG 1 Overflater og innredning

Eier har informert om vanntilkobling er gjort på eksisterende tilkobling. Dvs at krav om lekkasjesikring ikke gjelder. Anbefales forøvrig å montere.

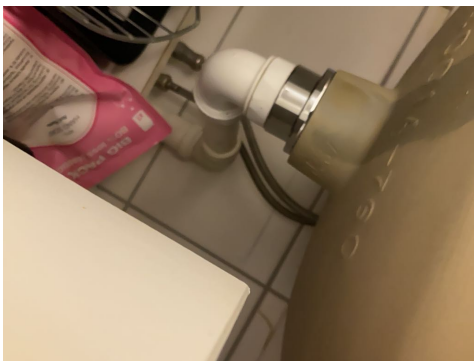
Avløp servant bad

## ! TG 1 Avløpsrør

Avløpsrør av plast. Synlig i servantskap bad og i kjøkkenskap med vask.

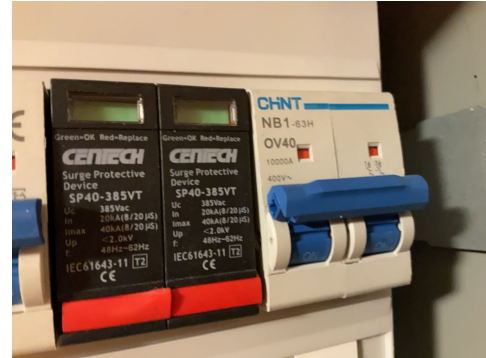
Hovedsikring

**Ja Det er ikke utført kontroll av anlegg siste 5 år. Anbefales på generelt grunnlag, da feil/avvik kan forekomme over tid og ikke alltid mulig å oppdage på enkel kontroll av anlegg.**
