# Tilstandsrapport

## Selveierleilighet

Edelgranveien 48  
1356 BEKKESTUA  
Gnr./Bnr.: 1/856  
Bærum kommune

Rapportdato: 23.02.2026  
Befaringsdato: 13.02.2026  
Referansenummer: 15079025

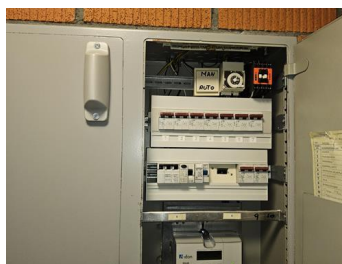
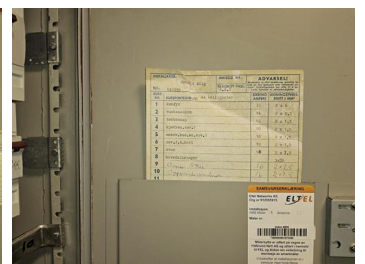
Ja. Det er registrert forhold som utgjør en åpenbar fare for liv, helse og materielle verdier, og som krever umiddelbare tiltak. Det er derfor kritisk at en kvalifisert elektrofaglig person gjennomfører en utvidet kontroll av det elektriske anlegget. Det er kun en slik tilleggsundersøkelse som kan gi en fullstendig oversikt over tilstanden, eventuelle feil og mangler, og hvilke strakstiltak som er nødvendige.
