# Tilstandsrapport

Tomannsbolig

Ramnesveien 925 A, 3175 RAMNES

Rapportdato: 29.04.2026

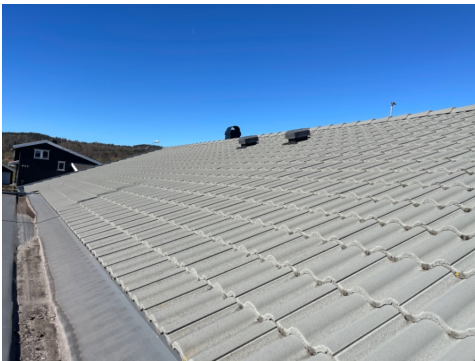
### Taktekking

Taktekking med dobbelkrummet betongstein fra byggeår. Det er flatt takoverbygg over inngangspartiet og deler av terrasse med Sanafil-belegg. Taket er besiktiget fra tak.

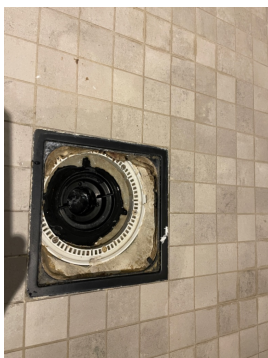
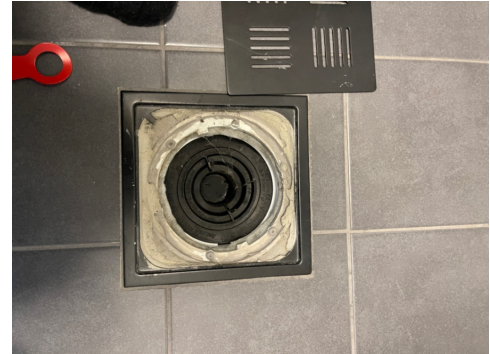
#### TG 1 Sluk, membran og tettesjikt

Det er plastsluk og smøremembran med dokumentert utførelse.

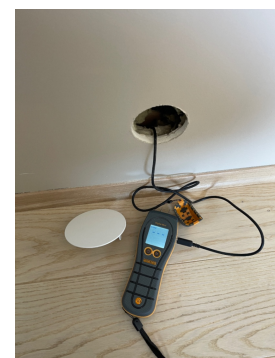
#### TG 1 Tilliggende konstruksjoner våtrom

Hulltaking er foretatt uten å påvise unormale forhold. Hulltaking er foretatt fra soverom bak servantskap. Fuktkvotemåling (vekt%) i konstruksjonen ble målt til 7 %.

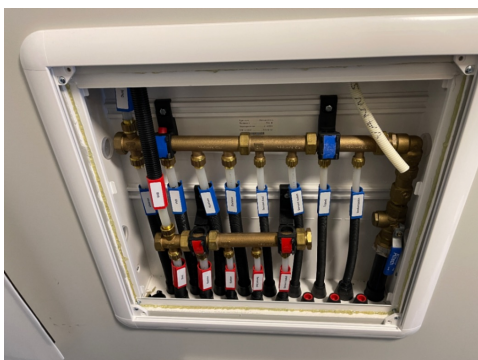
### ! TG 1 Vannledninger

Vannrør med inntak i plast, med stoppekran i samleskap i bod/teknisk rom. Samleskapet har korrekt drenering av vann til gulvet, som har sluk. Det er rør-i-rør-system samt noe kobberør i bygget.

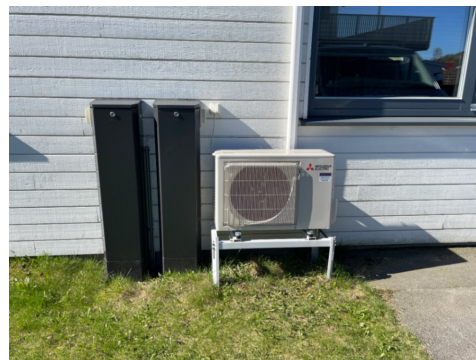
### ! TG 1 Varmesentral

Det er installert varmepumpe. Det er utført service i 2025.

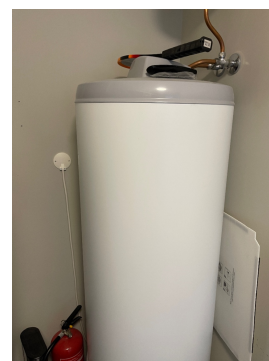
### ! TG 1 Varmtvannstank

Varmtvannsbereder på 300 liter er plassert i bod/teknisk rom. Ekspansjonsventil er korrekt tilkoblet sluk i gulv.

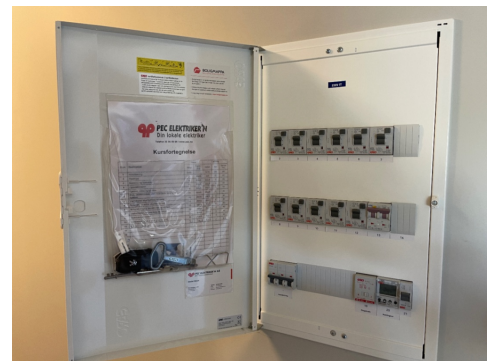
Sikringskap med automatsikringer, plassert i bod/teknisk rom.
