# Tilstandsrapport

Enebolig

Stovnerveien 74 D, 0982 OSLO

Befaringsdato: 08.04.2025

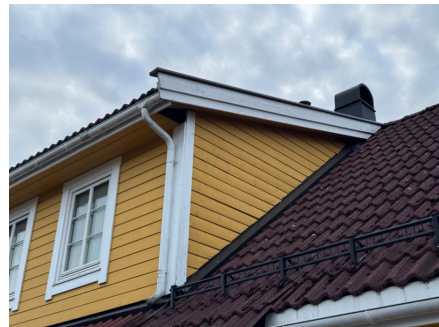
Kledning og utvendige ord er generelt værslitt og sprukket. Det er spredte råteskader som bør utbedres.

- Det er påvist spredte råteskader i bordkledningen.
- Det er værslitt/oppsprukket trevirke/trepaneler.

- Råteskadet trekledning må skiftes ut.
- Lokal utbedring/utskiftning bør utføres.

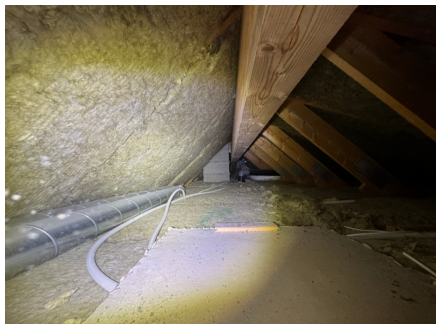
## TG 1 Takkonstruksjon/Loft

A-takstoler fra byggeåret, tekket med undertak og takstein. Det er ikke målt fukt i takverket.

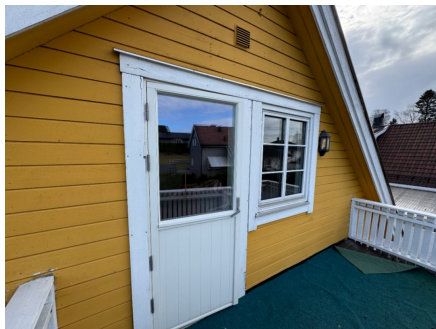
## TG 1 Dører

Ytterdør inn til hybel i kjeller. På utsiden av dør fra vaskerom mangler det trapp eller annen sikring. Døren bør plomberes eller stenges for gjennomgang.

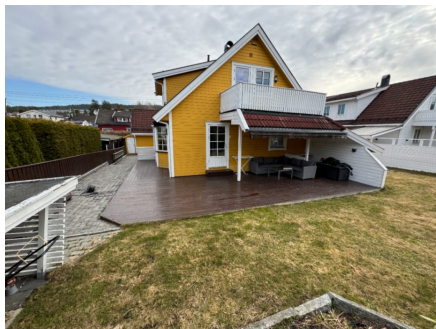
## TG 2 Bakongdører

Bygningen har malt balkongdør i tre i begge etasjer. Levetid er nær oppbrukt det er sprekker i treverk og reparasjoner eller utskiftninger må påregnes. Belistning har stedvis råteskader.

- Karmene i dører er værslitte utvendig og det er sprekker i treverket.

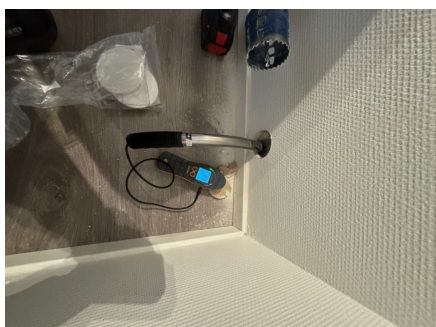
## Rom Under Terreng

Det ble målt fuktighet i vegg mellom bad og stue, entreprenør som har bygget badet i 2022 har kontrollert badet og gir følgende tilbakemelding: Entreprenøren vil utbedre feilen.

Min vurdering er at fuktighet i vegg inne i vegg til bad kommer av manglende sluk mansjett i sluket. Da det ikke ble målt fuktighet i svill ved yttervegg 2 steder.

Det ble målt fuktighet i vegg mellom bad og stue. Fukt kommer mest sannsynlig i fra manglende sluk mansjett på bad. Fukt trekker inn i kjeller gulv via sluket.

- Det må foretas tiltak for å lukke avviket.

Årsak bør avdekkes med ytterligere undersøkelser og avvik utbedres.

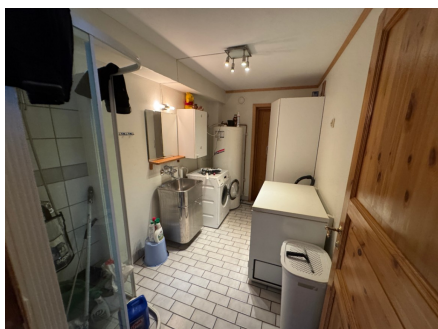
Det er plast sluk med mulighet for rengjøring. Det er boret hull og målt etter fukt, ingen fukt ble påvist.

Bunnlist på dusj hindrer mulig lekkasje vann fra å renne til sluk. Det er bom i flis. Fuger i dusj er slitt og har misfarging. Bryter til lys er plassert helt inntil dusjvegg, det er fare for at vann treffer bryter. Det er uegnede materialer i våtsoner.

- Våtrommet må totalrenoveres. Alle forhold med tettesjikt, våtsone, sluk m.m. må dokumenteres.

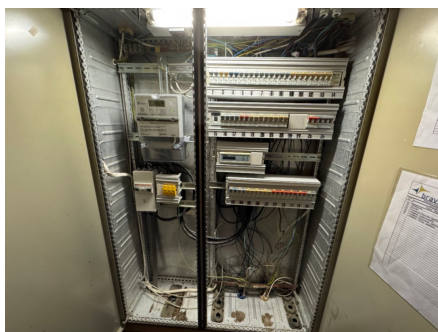
Avvik: El anlegg i våtsone, varmtvanns tankene bør ha direkte tilkobling til strøm, ikke stikk kontakt, det er løse ledninger inne i skap og utenfor skap i teknisk bod i kjelleren.

Løse ledninger og åpne koblinger

På grunn av elde på anlegget samt avvik anbefales full el kontroll Nek 405-2-3.
