# Tilstandsrapport

Enebolig

Solsvevegen 181, 2390 MOELV

Rapportdato: 21.07.2025

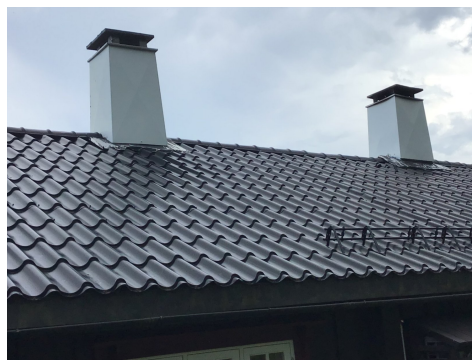
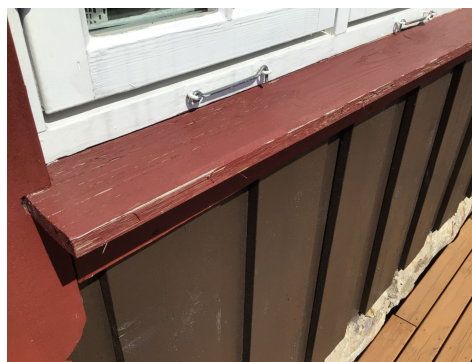
Kostnader med utbedring taklekkasje er ført under takteking.

Dårlige /manglende beslag kan føre til vanninntrengning og fuktskader.

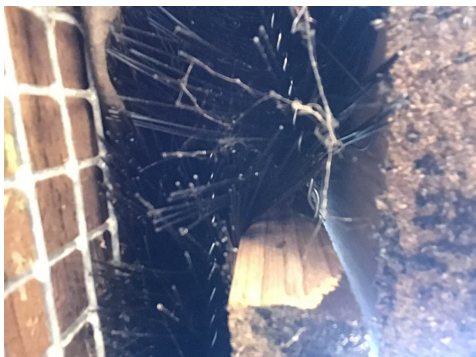
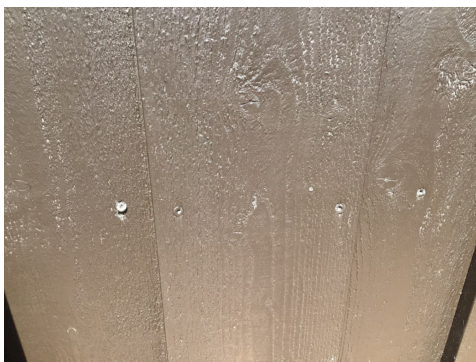
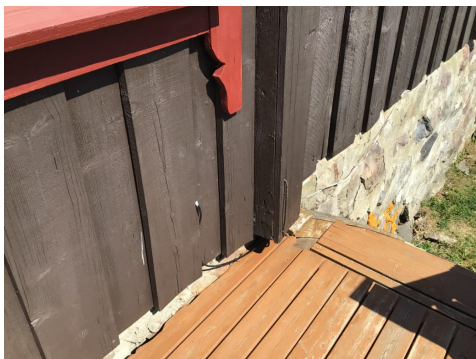
## **TG 3** Takkonstruksjon/Loft

- Det er begrenset/dårlig ventilering av takkonstruksjonen.
- Det er fra loft/kryploft påvist indikasjoner på at det er punktering av dampspærre, som medfører svekket effekt av dampspærrefunksjonen.
- Det er ingen lufting i konstruksjonen.
- Det er påvist avvik rundt gjennomføringer i takflaten.
- Hele takkonstruksjonen er gjenbygget. Det er ingen mulighet til vurdering utover alder og observasjoner fra underliggende etg.
- Det er avvik:

Det er ingen synlig ventilering i gavl eller raft, hverken innvendig eller utvendig. Dette kan føre til kondens og fuktproblematikk.  
Noe misfarget undertak.

Viser til avvik i punkt takteking: rennemerker i takkonstruksjon på loft. Kostnader og kommentarer er ført under takteking.  
Det er ingen damp/fuktsperre.

Manglende dampersperre til loft fører til fuktgjennomtrengning til loft og kondensering. Anbefaler etablering av dampersperre.

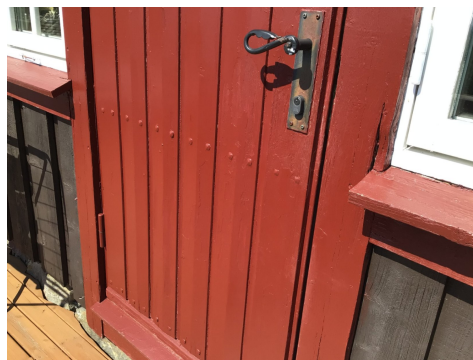
Manglende maling vil føre til kortere levetid og økt slitasje/mindre motstandsdyktig mot vanninntrengning.

Lokal utbedring/vedlikehold.

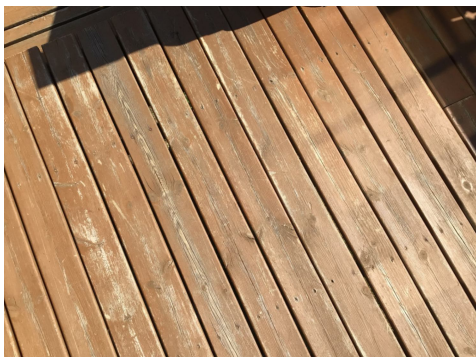
## ! TG 3 Utvendige trapper

Noen sprekkdannelser i trinn og toppbord rekkverk.

- Rekkverk må monteres for å lukke avviket.

Lokal utbedring/vedlikehold.

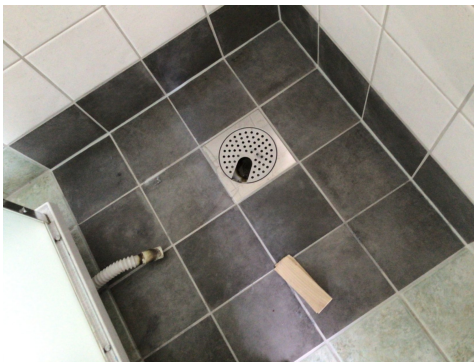
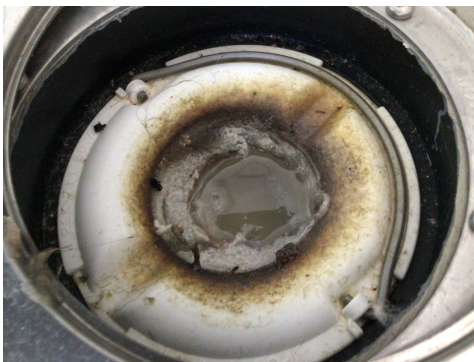
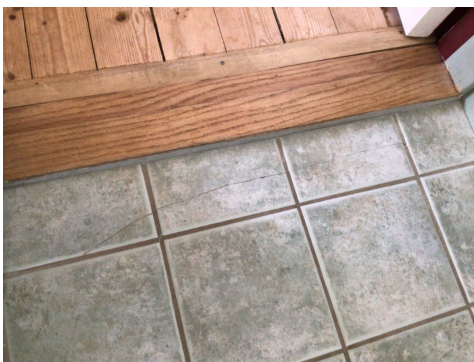
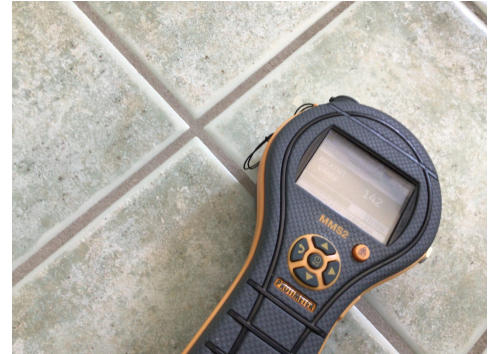
Eier opplyser at det har vært vannskade så membran er brutt på gulv.  
Annen type flis under dusjkabinett.  
Skadede fliser på gulv ved dør.  
Bruksmerker på innredning.  
Fall mindre enn 2 cm fra dør til sluk.

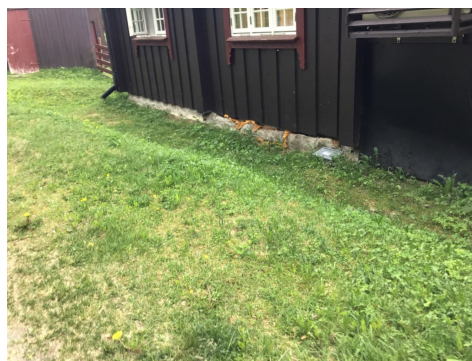
- Grunnmuren har sprekkeformasjoner.

Det er utettheter i grunnmur. Tettet med isolasjonsskum.  
Noe fuktutslag ved fuktsøk mot mur.  
Ingen fuktsperre mot grunnen.  
Fundamentet ligger stedvis utenfor kledning/yttervegg.

- Påviste skader må utbedres.
- Lokal utbedring må utføres.

Manglende fuktsikring kan føre til fuktopptrekk i nærliggende konstruksjoner. Anbefaler fuktsikringstiltak der det er mulig.
