Tilstandsrapport

Enebolig

Brensmork 9, 2074 EIDSVOLL VERK

Befaringsdato: 20.10.2025

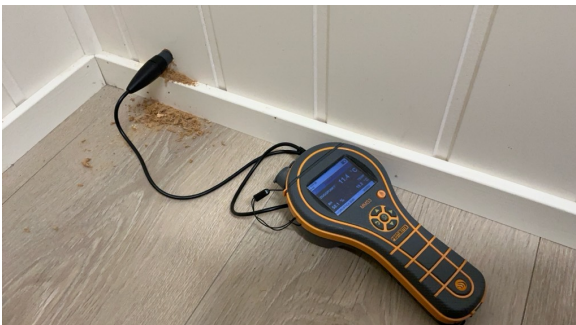
Det ble med egnet instrument målt relativ luftfuktighet i utlektet veggkonstruksjon under terreng, 58 % ved 20 grader. Vektprosent målt i treverk inne i konstruksjonen på befariingsdatoen var 12 %. Måleresultatet vurderes å være tilfredsstillende. Instrumentet er kalibrert for tresorten det måles i (Nordisk gran).

Kjellervegger er utlektet og platekledd på innsiden. Hulltaking og fuktmåling viste verdier innenfor grenseverdier, men fuktsøk i vaskerom ga indikasjoner på forhøyede verdier i nedre del av konstruksjonen, trolig som følge av kapillær oppsug fra grunnmur eller sviktende drenering. Løsningen vurderes som en risikokonstruksjon, da eldre kjellervegger ofte mangler tilfredsstillende fuktsikring utvendig, og utlekting kan hindre uttørking.

Måling av relativ luftfuktighet i lukket veggkonstruksjon. Måling foretatt i gang i underetasje.

Ingen umiddelbare tiltak anses nødvendig, men det anbefales å følge med på eventuelle endringer i lukt, overflate eller fuktforhold, samt å opprettholde god ventilasjon i kjellerrom. Observere og overvåke over tid av fagfolk. Dersom det observeres en negativ utvikling må ytterligere tiltak iverksettes.

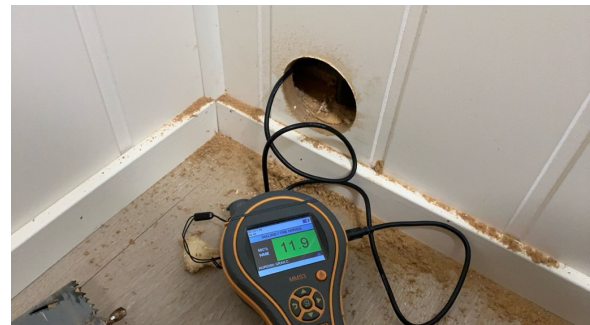
Måling av trefukt i lukket trekonstruksjon. Målingen er foretatt i gang i underetasje.

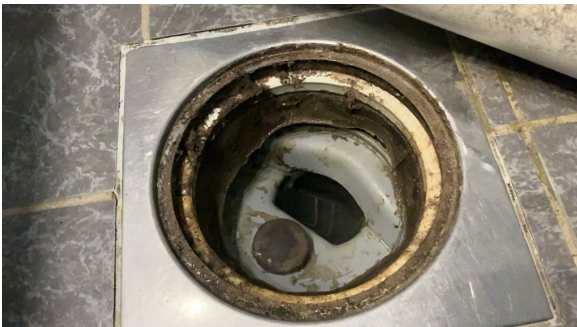
1. ETASJE > BAD

- Det er avvik:

Sluk i bad.

Utskifting av tettesjikt må utføres for å lukke avviket.

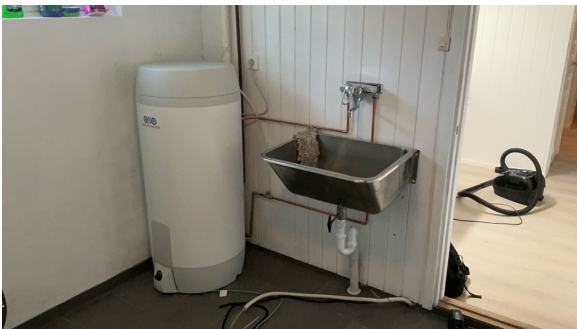
UNDERETASJE > VASKEROM

Trepanel i våtsone.

Trepanel i våtsone bør skiftes ut eller beskyttes med fuktbestandige materialer.

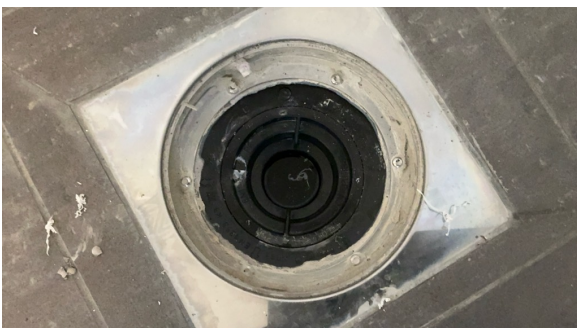
UNDERETASJE > VASKEROM

Sluk i vaskerom.

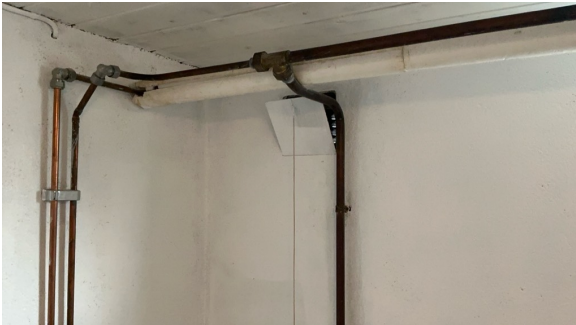
UNDERETASJE > VASKEROM

- Dersom avviket ikke utbedres vil det være fare for dårlig luftskifting og resultere i høy luftfuktighet og utvikling av skader.

Klaffventil i vaskerom.

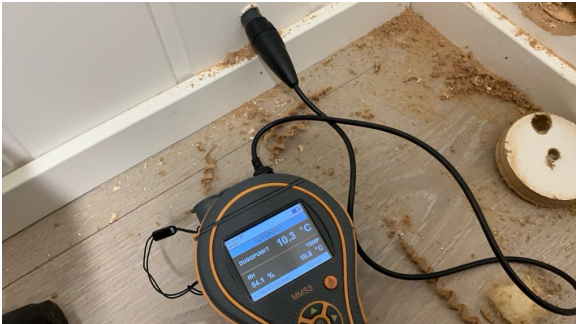
Det ble med egnet instrument målt relativ luftfuktighet i lukket veggkonstruksjon fra gang mot våtsone, 54 % ved 20 grader.

Instrumentet er kalibrert for tresorten det måles i (Nordisk gran). Måleresultatet vurderes å være tilfredsstillende.

Måling av relativ luftfuktighet i lukket trekonstruksjon mot våtsone fra gang i underetasje.

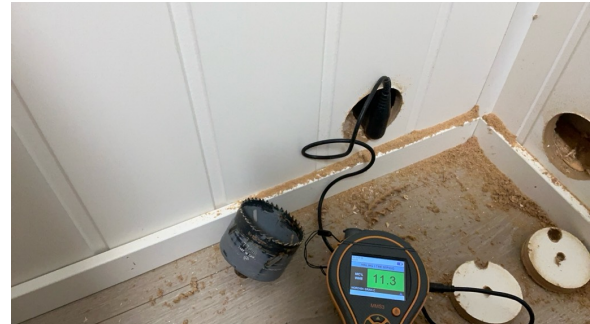
Vektprosent målt i treverk på befarringsdatoen var 11 %.

Måling av trefukt i lukket trekonstruksjon mot våtsone fra gang i underetasje.

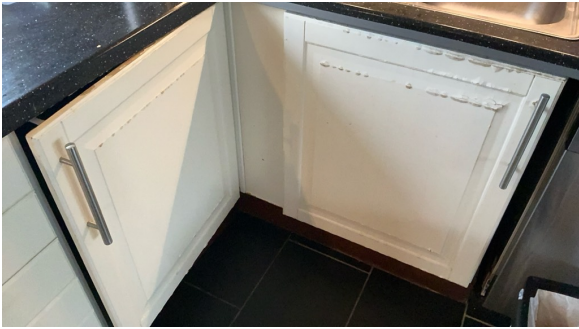
1. ETASJE > STUE/KJØKKEN

Overflater med ster slitasje.

Selger opplyser at fronter med sterk slitasje skal skiftes ut. Bestillingsbekreftelse er fremlagt. Dette er ikke videre hensyntatt i denne rapporten.
