# Tilstandsrapport

📍 Løkentunet 13, 1475 FINSTADJORDET

# gnr. 100, bnr. 796

# Andelsnummer 116

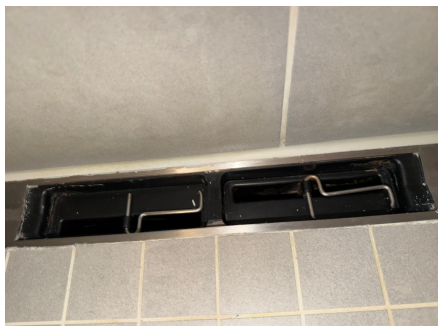
### TG 1 Sanitærutstyr og innredning

Innredning og garnityr på bad fremstår med: veggmontert WC, dusjplass med inn-utadslående dusjvegger, servant med ettgreps blandebatteri i innredning og opplegg for vaskemaskin. Det er ingen synlig avrenning fra WC. Det antas at dette er ivaretatt andre steder. Det anbefales å kontrollere dette nærmere.
