# Tilstandsrapport

Boligbygg med flere boenheter

Stovner Senter 1, 0985 OSLO

Befaringsdato: 20.01.2025

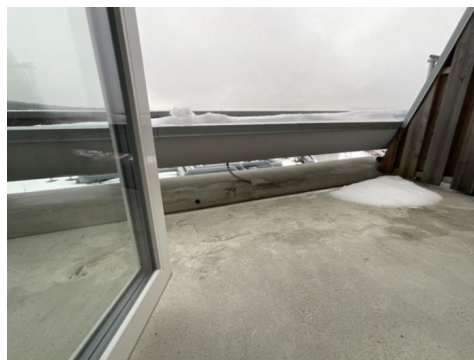
### TG 2 Balkonger, terrasser og rom under balkonger

- Åpninger i rekkverk er ikke i henhold til krav i dagens forskrifter.
- Rekkverket er for lavt i forhold til dagens krav til rekkverkshøyder.

- Det er ikke krav om utbedring av åpninger i rekkverk til dagens forskriftskrav.
- Det er ikke krav om utbedring av rekkverkshøyde opp til dagens forskriftskrav.

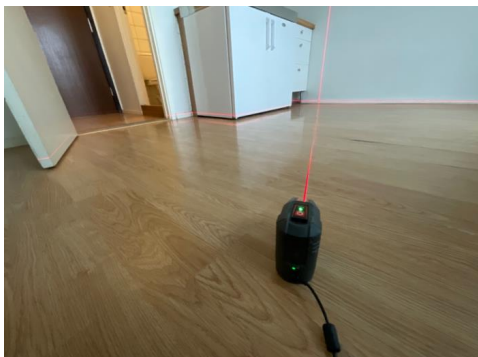
- Målt høydeforskjell på mellom 10 - 20 mm innenfor en lengde på 2 meter. Tilstandsgrad 2 gis med bakgrunn i standardens krav til godkjente måleavvik.

Nivellering stue/kjøkken, avvik ca. 10-20 mm

- For å få tilstandsgrad 0 eller 1 må høydeforskjeller rettes opp. Ytterligere undersøkelser må foretas for å få kartlagt omfanget for utbedring.

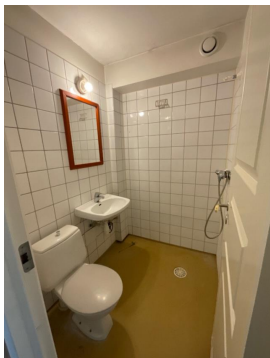
## ! TG 3 Generell

- Våtrommet må oppgraderes for å tåle normal bruk etter dagens krav.

- Våtrommet må totalrenoveres. Alle forhold med tettesjikt, våtsone, sluk m.m. må dokumenteres.

Kostnadsestimat: 100 000 - 300 000

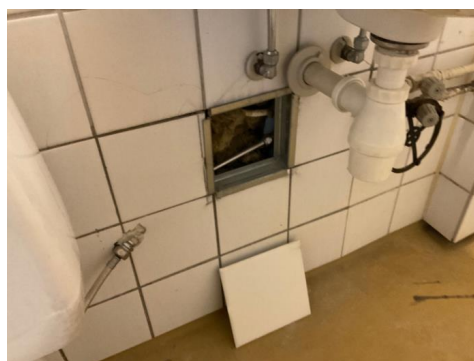
## ! TG 2 Tilliggende konstruksjoner våtrom

- Hulltaking er ikke foretatt da det allerede er påvist andre avvik i våtsonen.

oppgradering av våtrom må forventes.

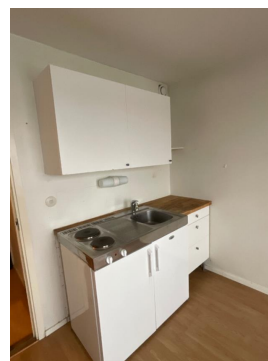
## ! TG 2 Overflater og innredning

Slitasje på overflater og innredning

Oppgradering må påregnes.

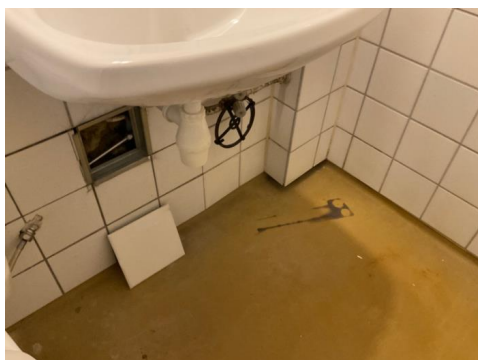
### ! TG 2 Vannledninger

- Mer enn halvparten av forventet brukstid er passert på innvendige vannledninger.

- Tidspunkt for utskiftning av vannledninger nærmer seg.
- I forbindelse med oppgradering av våtrom vil det være naturlig med utskiftning av rør.

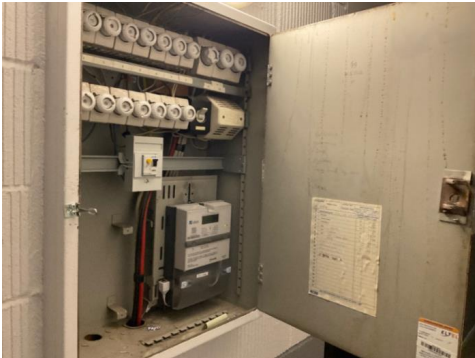
### ! TG 2 Elektrisk anlegg

Sikringsskap med eldre skrusikringer.

10. Er det tegn på at kabelinnføringer og hull i inntak og sikringsskap ikke er tette, så langt dette er mulig å sjekke uten å fjerne kapslinger?  
**Nei**
11. Finnes det kursfortegnelse, og er den i samsvar med antall sikringer?  
**Ja**
12. Foreta en helhetsvurdering av det elektriske anlegget, dets alder, allmenne tilstand og fare for liv og helse. Bør det elektriske anlegget ha en utvidet el-kontroll?  
**Ja Det anbefales at anlegget kontrolleres av autorisert foretak.**
