# Tilstandsrapport

Boligbygg med flere boenheter

Fossumberget 48, 0983 OSLO

Befaringsdato: 28.05.2025

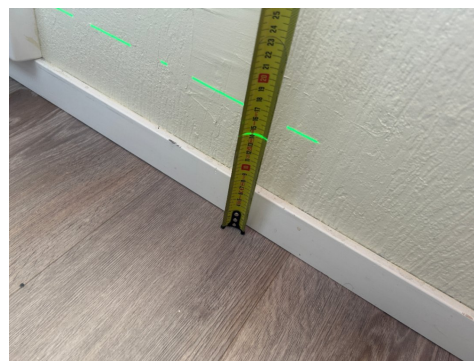
Betong gulv som skille ned mot underliggende leilighet/areal. Det er skjevheter som er målbare men som ikke er til sjenanse for bruken av leiligheten. Gulvet er ikke åpnet, derfor kan våre antagelser vedrørende oppbygging være feil.

Målinger av gulv er kun stikkprøver i 2 rom, målt rundt vegg og midt på gulvet. Målinger er begrenset av at rommene er møblert og det anbefales derfor en kjøper å kontrollere skjevheter når rommet er tømt for møbler.

Måling av retning.

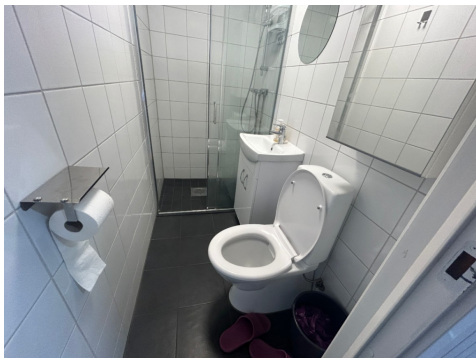
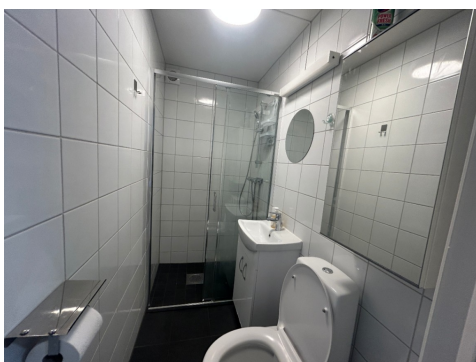
Aktuell byggeforskrift er teknisk forskrift 2010. Dokumentasjon: ingen dokumentasjon.  
Funksjonelt bad bad og med fliser på gulv og vegg.  
Rommet er innredet med toalett, nedsenket vask med innredning og speil, og dusjnise med glassdører.

Våtrom/innredninger.

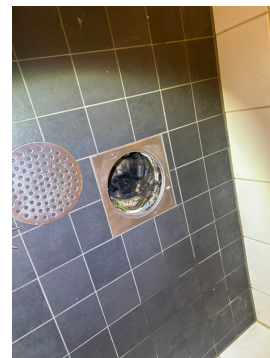
Membran av gulvbelegg fra byggeår med funksjon som tettesjikt.

- Mer enn halvparten av forventet brukstid er passert på membranløsningen.
- Mer enn halvparten av forventet brukstid er passert på slukløsningen.

Sluk med synlig belegg.

- Sluket må sjekkes og rengjøres jevnlig.

- Overvåk tilstanden jevnlig. For å få tilstandsgrad 0 eller 1 må slukløsningen skiftes ut og sannsynligvis må også membransjiktet skiftes/utbedres. Det er imidlertid vanskelig å si noe om tidspunktet for når dette er nødvendig.

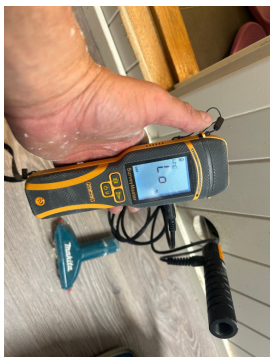
Hulltaking er foretatt uten å påvise unormale forhold. Fuktkvotemåling (vekt%) i konstruksjonen ble målt til 0. Hulltaking er foretatt ved/i Vegg i gang ved klosett.

Fuktsøk i svill med pigg.

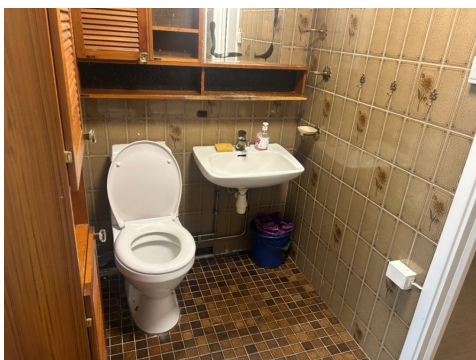
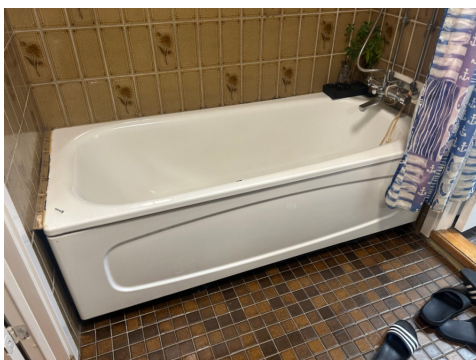
Eldre bad med fliser på gulv/vegg. Rommet har håndvask med speil, badekar med dusjmulighet og gulvmontert klosett. Ved renovering av bad nr.1, så er sluket tatt bort. Rommene ble opprinnelig bygget vegg i vegg med åpning under vegg og felles sluk i et rom (Selvaag løsning).

- Våtrommet må oppgraderes for å tåle normal bruk etter dagens krav.

- Manglende oppgradering av våtrommet medfører høy risiko for at konstruksjonene ikke vil tåle vanlig bruk av vann eller lekkasjer. Dette kan føre til fuktskader på tilstøtende konstruksjoner.

Våtrom/innredninger.

Det anbefales å planlegge oppgraderinger av rommet.

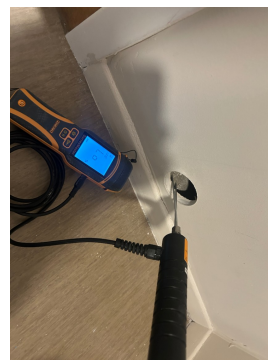
Hulltaking er foretatt uten å påvise unormale forhold. Hulltaking er foretatt ved/i Vegg ved vask/soverom. Fuktkvotemåling (vekt%) i konstruksjonen ble målt til 0.

Fuktsøk i svill med pigg.
