# Tilstandsrapport

ANDELSLEILIGHET I BOLIGBLOKK

Sandefjordgata 3B, 0464 OSLO

Rapportdato: 20.01.2026

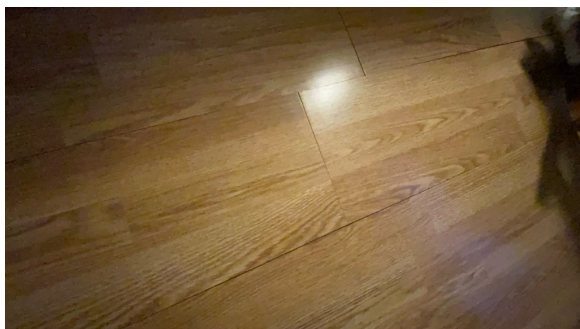
Bom i noen gulvfliser og enkelte glipper i laminatskjøt. Noe svelling.

Glipper i laminatgulv.

Ingen tiltak ansees som nødvendig. For å oppnå TG1 må det gjøres tiltak.

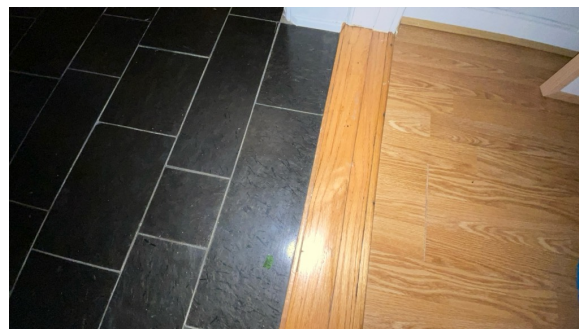
Fliser og laminat.

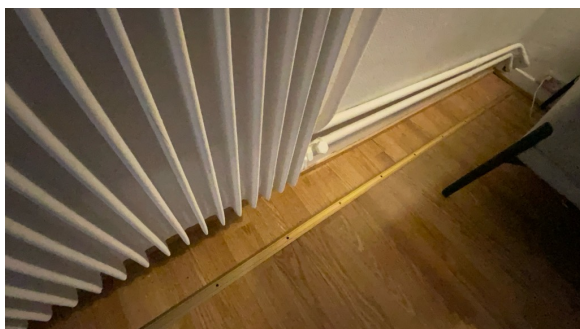
Laminatgulv i stuen er todelt med dekklist på skjøten.

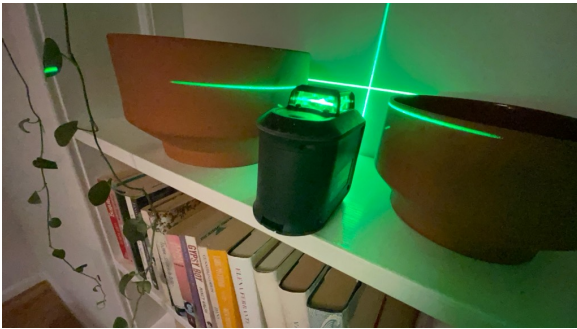
Størst avvik: 6 mm på 2m avstand

Størst avvik: 15 mm

- Det er målt høydeforskjell på mellom 15-30 mm gjennom hele rommet. Tilstandsgrad 2 gis med bakgrunn i standardens krav til godkjente måleavvik.

Skjevheter ble målt med elektronisk laservater på tilfeldig valgte steder i boligen.

Ingen tiltak ansees som nødvendig men vær klar over avvikene.

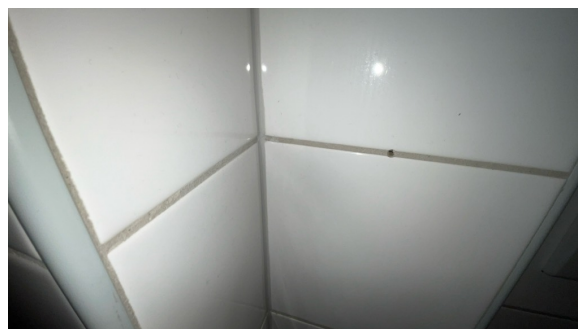
Enkelte skruer hull.

Skruer hull

Skruer hull tettes med silikon etter takstbefaring.

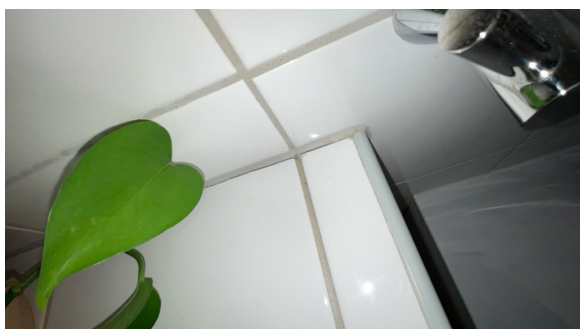
Silikonfuger i dusj og enkelte steder utenfor dusj er bruksslitte og har noe glipper, ingen praktisk betydning mht. vanntetthet.

Slitte silikonfuger

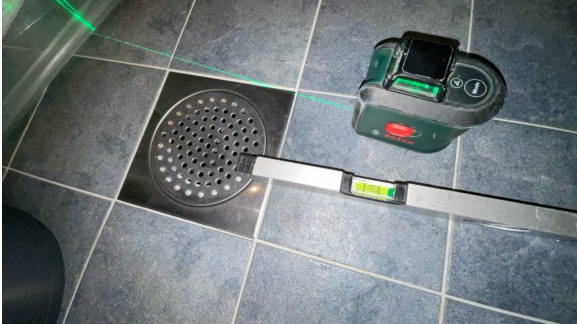
Fra gulvflis ved dørterskel til topp slukrist under servant: 12 mm, ikke tilfredstillende mht. dagens forskrift. Målt med krysslaser.

Fra gulvflis ved dørterskel til topp slukrist i dusj: 8 mm, ikke tilfredstillende mht. dagens forskrift. Målt med krysslaser.

- Til tross for avviket i fall/høydeforskjell til sluk, vil gulvet fortsatt kunne lede vann mot sluket, men med redusert effektivitet. Dette kan potensielt øke risikoen for vannansamling i enkelte områder av badet.

Fallforhold målt i retning sluk.

Ingen umiddelbare tiltak ansees som nødvendig men vær klar over ikke tilfredstillende fallforhold.

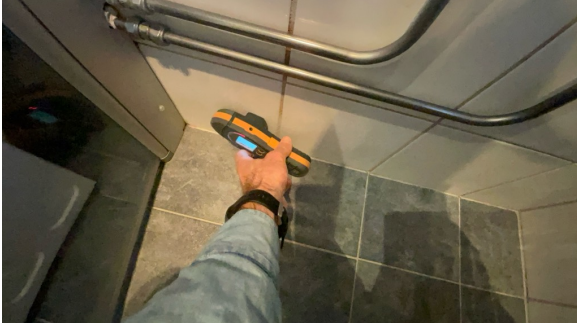
Protimeter fuktapparat: Gjorde utslag langs sokkel i dusjhjørnet men forholdet ansees som ikke skadelig forutsatt korrekt utførte membranarbeider.

Fuktsøk med Protimeter fuktapparat gjorde utslag langs sokkel.

Ingen umiddelbare tiltak ansees som nødvendig.
