# Tilstandsrapport

📍 Agmund Bolts vei 35, 0664 OSLO

# gnr. 132, bnr. 71

Rapportdato: 14.03.2025

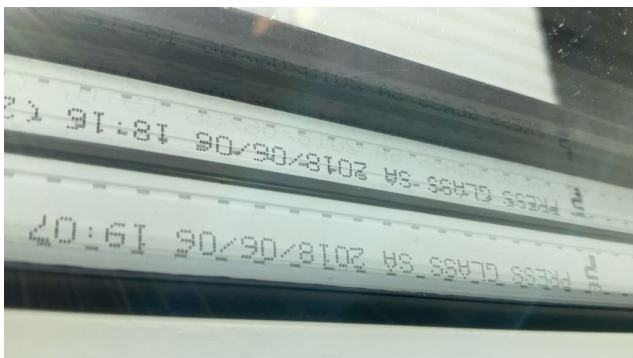
### ! TG 1 Vinduer

Bygningen har malte trevinduer med 3-lags glass.

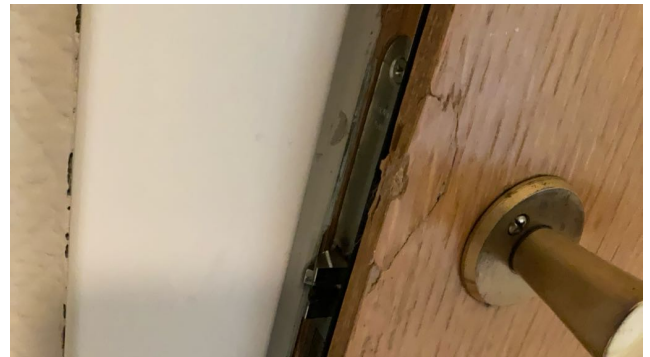
### ! TG 2 Dører - 2

Skade dørblad ved lås.

Skade på dørblad

Ikke behov for tiltak.

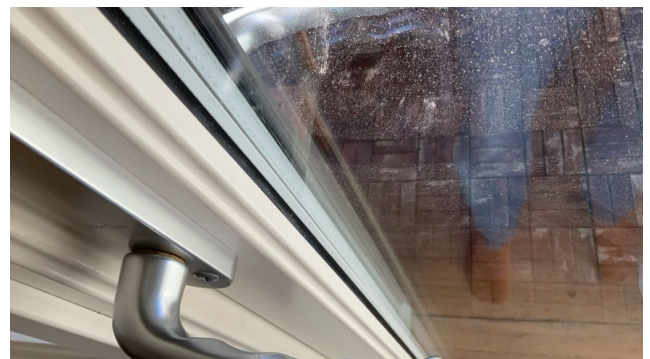
### ! TG 1 Dører

Balkongdør med 3 lags isolerglass.

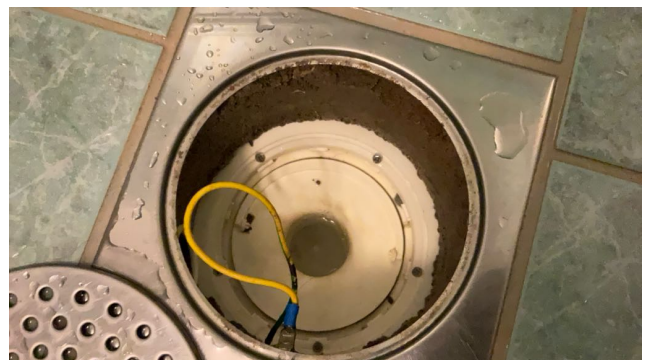
### TG 2 Overflater Gulv

- Våtrommet fungerer med dette avviket.

- Overvåk tilstanden jevnlig. For å få tilstandsgrad 0 eller 1 må tettesjiktet skiftes ut, men tidspunktet for når dette er nødvendig er vanskelig å si noe om.

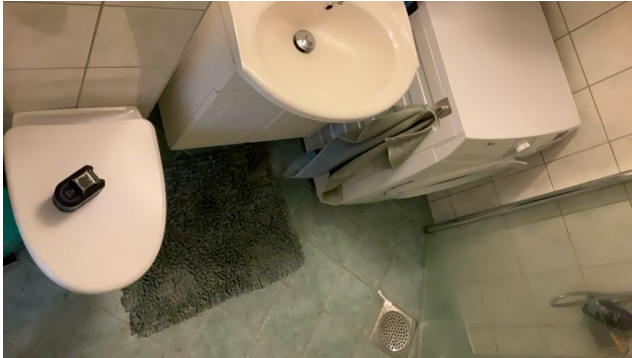
### TG 1 Sanitærutstyr og innredning

Vegghengt toalett med innebygd systerne kasse. Servant på vegghengt servantskap. Vegghengte dusjdører i glass (2021). Opplegg for vaskemaskin. Liten skade på dørblad servantskap

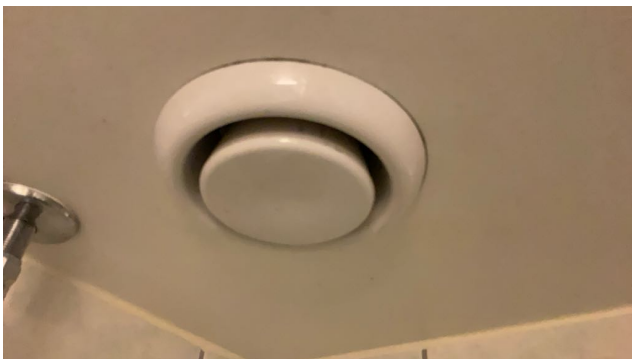
### ! TG 2 Ventilasjon

Våtrommet fungerer med angitt avvik.

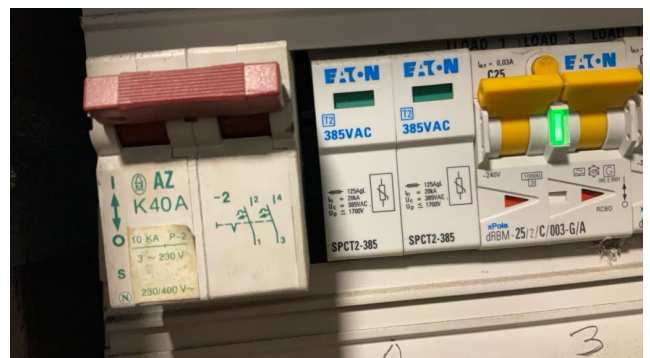
## ! TG 2 Elektrisk anlegg
