# Tilstandsrapport

📍 Malerhaugveien 32 C, 0661 OSLO

# gnr. 130, bnr. 105

Rapportdato: 29.08.2025

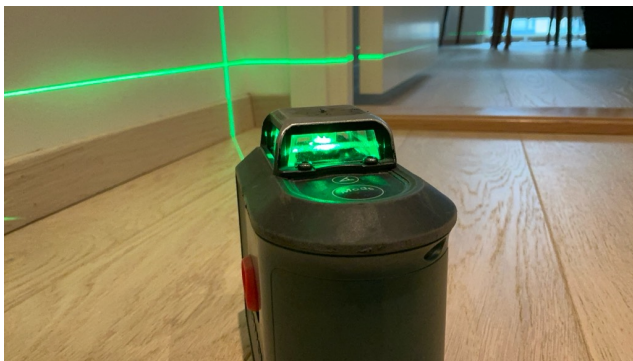
## TG 1 Etasjeskille/gulv mot grunn

Frittstående dekker utført i armert betong. Det ble registrert planhetsavvik på ca 5 mm i stue/kjøkken. Mindre avvik også i øvrige rom.

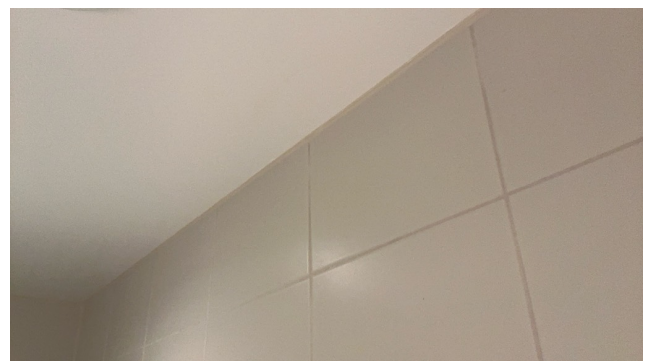
### TG 2 Overflater vegger og himling

Vegger: Fliser. Tak: Malt betong.

To av veggene med skjevheter i vertikalplanter. Opp mot 30 mm.

Forholdet er tidligere kontrollert av annen takstmann, som iflg eier har konkludert med at det ikke er behov for tiltak.

Eier har informert om at det ikke har skjedd endringer siden boligen var ny.

Det var ikke tegn på sprekker i fuger på befaringdagen.

Det bemerkes forøvrig at ved montering av innredning på veggene må det påregnes ekstra arbeid med tilpasninger.

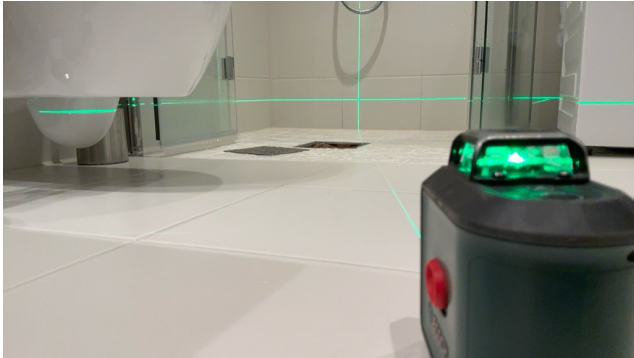
### TG 1 Overflater Gulv

Gulvet er flislagt. Rommet har vannbåren gulvvarme. Det ble registrert ca 30 mm høydeforskjell mellom topp sluk og gulv ved terskel. Vanntest viser at vann renner mot sluk i dusjsonen.

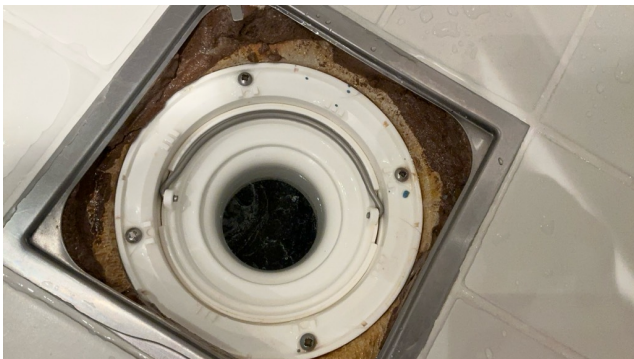
### TG 1 Sluk, membran og tettesjikt

Sluk og membranløsning forutsatt iht retningslinjer modulbad. Forutsatt SINTEF GODKJENT.

Membranløsning ikke mulig å konstatere visuelt. Forholdet sett separat gis TG 2 iht NS 3600.

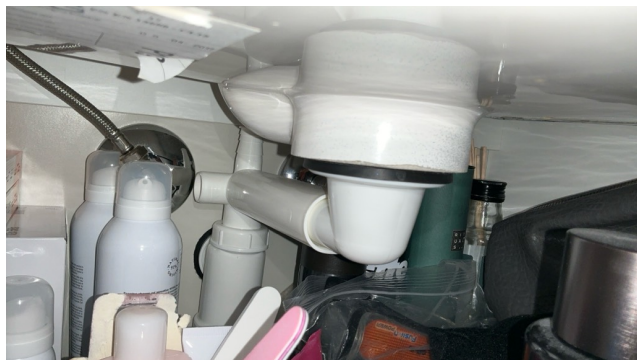
Avløp servant bad

Avløpsrør av plast. Synlig i servantskap bad og i kjøkkenskap med vask.

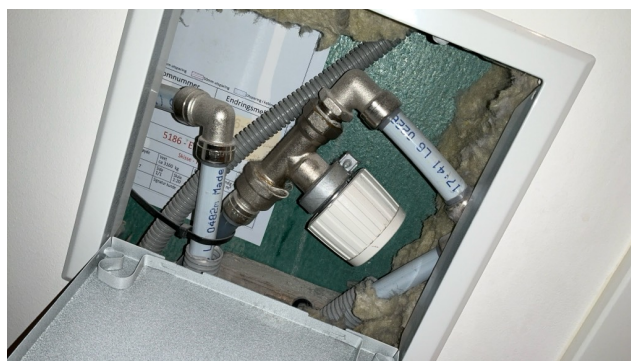
Termostat vannbåren gulvvarme bad. Bak luke i vegg ved bad.
