# Tilstandsrapport

📍 Grindatunet 27, 2070 RÅHOLT

# gnr. 127, bnr. 96, snr. 23

Befaringsdato: 19.11.2025

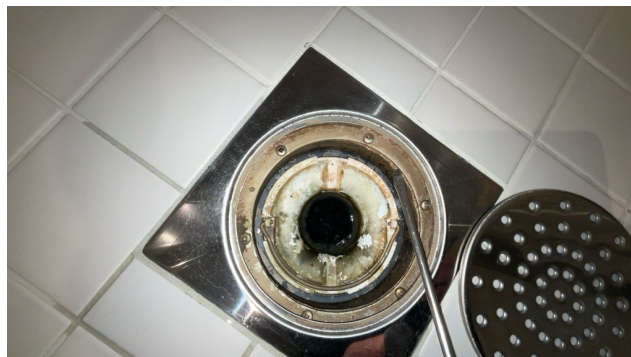
#### TG 1 Sluk, membran og tettesjikt

Det er ett sluk på badet. Dette er beliggende i dusjen. Sluket er et plastsluk med skrudd klemring og synlig slukmansjett.

Plastsluk i gulv.

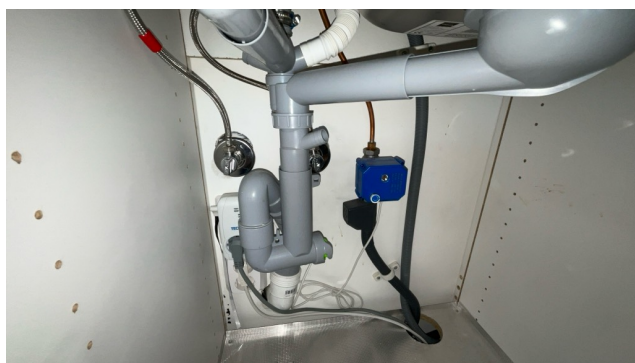
Synlige rør under kjøkkenbenken.

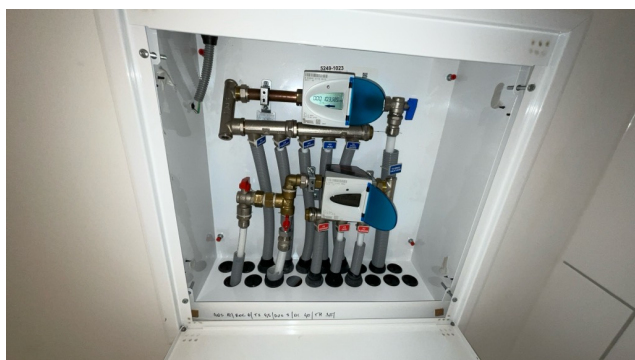
Vannfordelerskap.

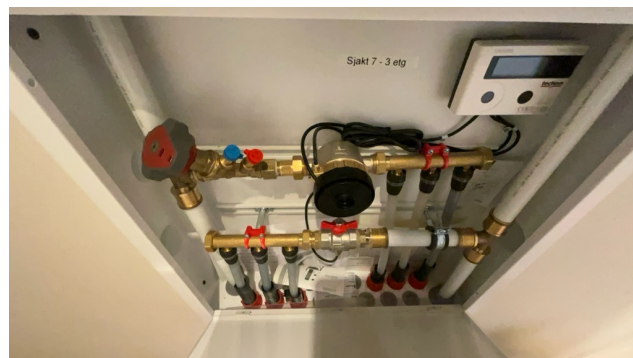
### TG 1 Vannbåren varme

Fordelerskapet til vannbåren varme.
