Tilstandsrapport

📍 Henrik Sørensens vei 9, 1065 OSLO

gnr. 107, bnr. 773

Befaringsdato: 20.10.2025

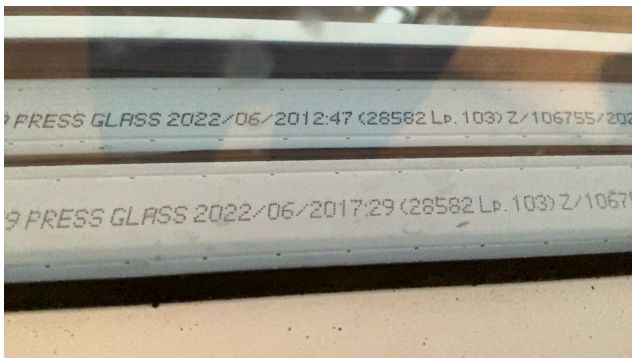
TG 1 Vinduer

Bygningen har malte trevinduer med 3-lags glass.

Årstall: 2022

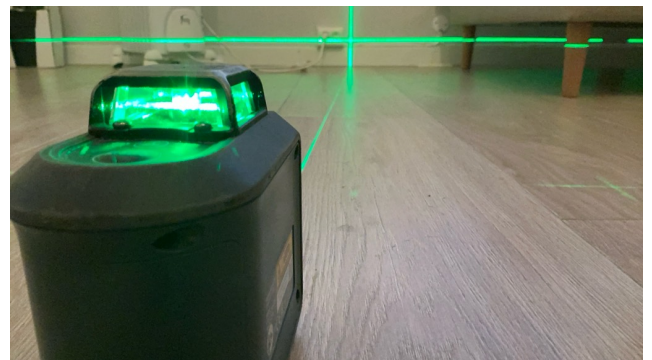
TG 1 Etasjeskille/gulv mot grunn

Etasjeskiller er av betongdekke. Det ble registrert ca 12 mm planhetsavvik i stue-kjøkken, Ca 9 mm over to meter. Mindre avvik også i øvrige rom.

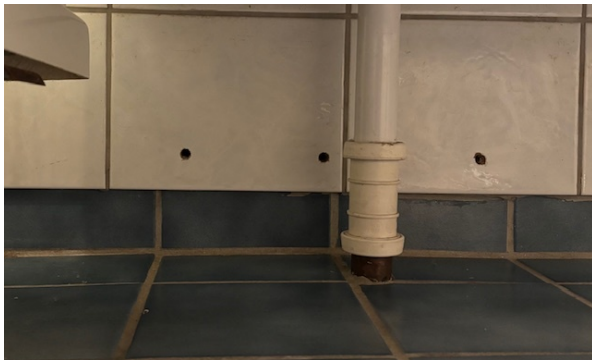
TG 2 Overflater vegger og himling

Enkelte veggfliser med skruehull/skader.

Tette med silikon.

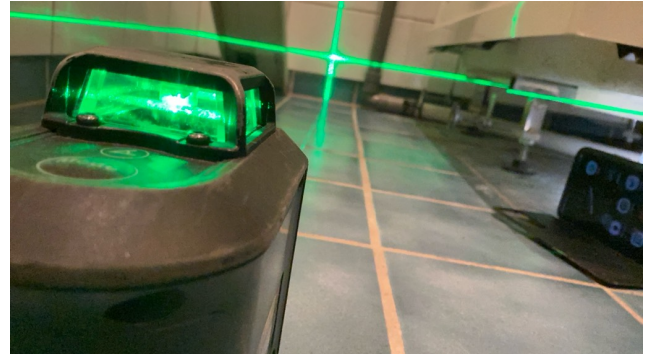
! TG 2 Overflater Gulv

Gulvet er flislagt. Det ble registrert ca 20 mm høydeforskjell mellom topp sluk og gulv ved terskel. Fallforhold under kabinett ikke kontrollert. Forhøyet terskel. Flislagt i front terskel.

Merk enkelte fliser med hakk. Stedvis synlig slitajse fuger/fliser.

Ikke behov for tiltak.

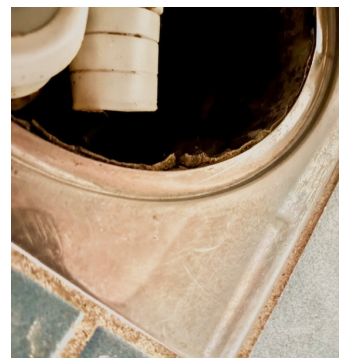
! TG 3 Sluk, membran og tettesjikt

Sluk og tettesjikt fra byggeår. Vanskelig å konstatere type sluk grunnet under dusjkabinett og ikke rengjort.

- Mer enn halvparten av forventet brukstid er passert på membranløsningen.
- Mer enn halvparten av forventet brukstid er passert på slukløsningen.

Overgang sluk og eventuell membran er uoversiktlig, og det kan derfor ikke verifiseres at løsningen er fullgod og sikker mot lekkasjer.

Levetid for sluket har passert. Det er gitt TG 3 grunnet dette. Basert på at sluket er fra byggeår.

- Overvåk tilstanden jevnlig. For å få tilstandsgrad 0 eller 1 må slukløsningen skiftes ut og sannsynligvis må også membransjiktet skiftes/utbedres. Det er imidlertid vanskelig å si noe om tidspunktet for når dette er nødvendig.
- Sluket må sjekkes og rengjøres jevnlig.

Det må på sikt påregnes behov for full oppgradering av bad grunnet tilstand og alder sluk.

Eventuell videre bruk av badet forutsetter jevnlig kontroll og rens av hovedsluk .

Kostnadsestimat: 200 000 - 500 000

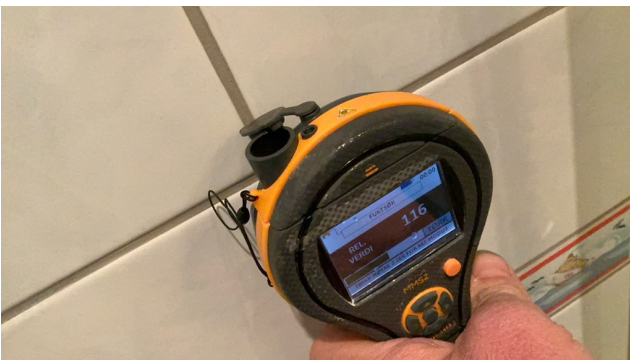
Hulltaking er utført i tilliggende konstruksjoner. Fuktkontroll med Protimeter MMS viste ingen avvik. Utført i vegg mot dusjsone fra stue.

Fuktsøk vegg dusjsone med Protimeter MMS

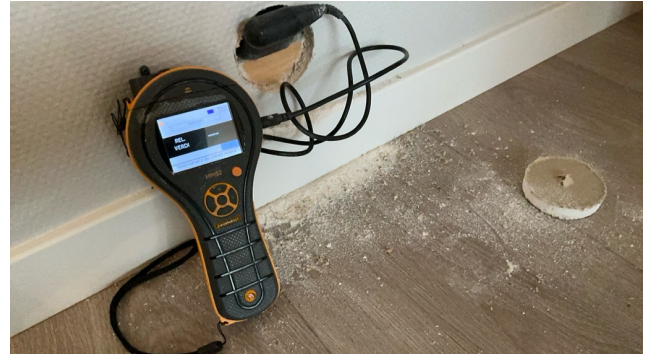
Fuktkontroll med Protimeter MMS i vegg mot baderom.

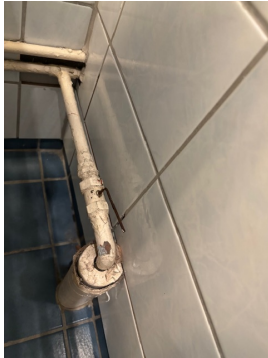
TG 2 Vannledninger

- Mer enn halvparten av forventet brukstid er passert på innvendige vannledninger.

Hovedstoppekran på bad. Ved toalett.

- I forbindelse med oppgradering av våtrom vil det være naturlig med utskifting av rør.

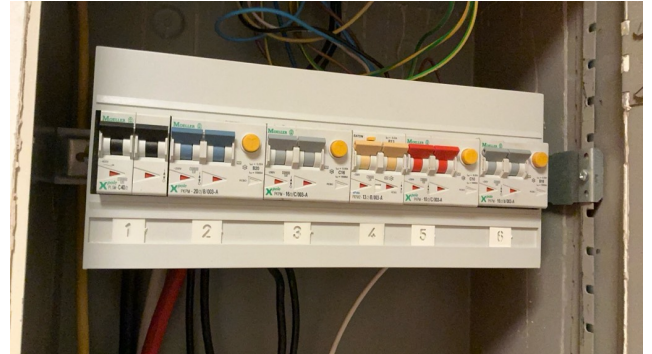
TG 2 Elektrisk anlegg

Kursfortegnelse må innhentes

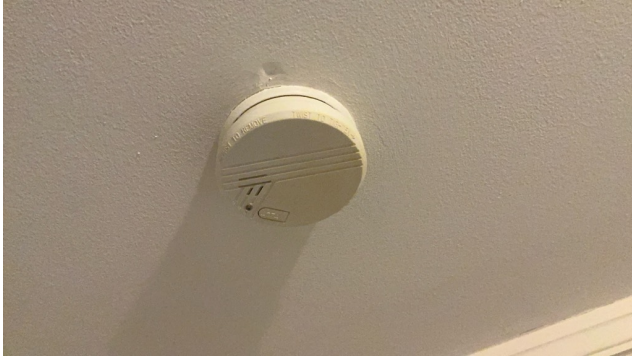
Brannvarsling

! TG 0 Utstyr for varsling og slukking av brann
