Tilstandsrapport

Harald Halvorsens vei 49 B, 0666 OSLO

Befaringsdato: 13.05.2025

Oppdragsnr.: 14138-1866

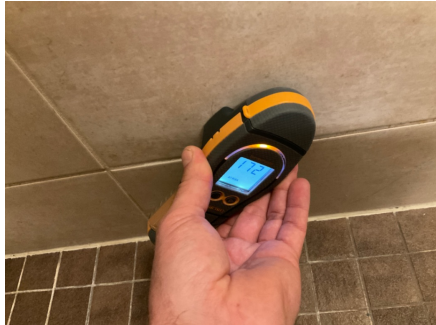
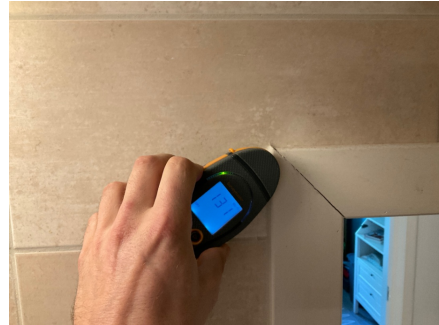
Det er foretatt et fuktsøk med protimeter surveymaster på utsatte områder i dusjsone, og sammenlignet med tørr sone over dør. Utslag med normale verdier.

- TGIU gitt ut ifra manglende mulighet for hulltaking.

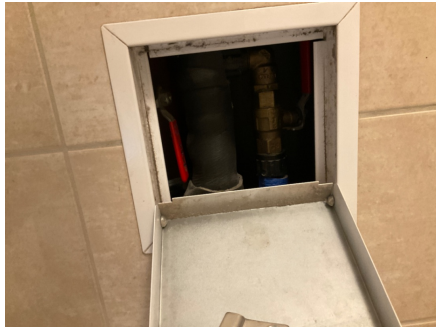
TE 1 Avløpsrør

Avløpsrør av nyere støpejern antatt fra baderomsoppussing i 2011. Dette var synlig bak inspeksjonsluke på baderom. Stakeluke og lufting var ikke tilgjengelig i leiligheten. Dette er derfor ikke inspisert av takstmannen.

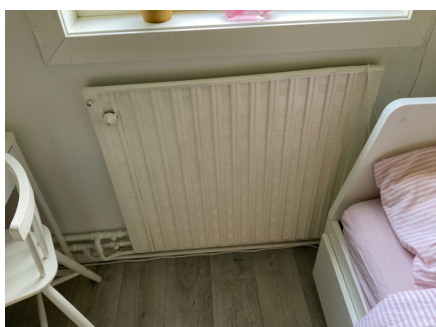
- Det er påvist andre avvik:

Det er ikke behov for utbedringstiltak siden anlegget fungerer i dag, men ut ifra alder kan skader plutselig oppstå på eldre anlegg.

Overvåk tilstanden jevnlig. For å få tilstandsgrad 0 eller 1 må anlegget skiftes ut, men tidspunktet for når dette er nødvendig er vanskelig å si noe om. Ved renovering, påse at anlegget dokumenteres av fagperson.

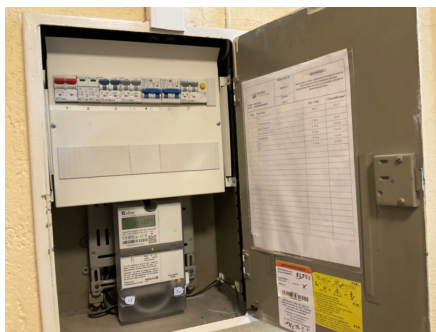
Tilstandsgraden er satt grunnet manglende dokumentasjon på arbeider utført etter 1999.
