Tilstandsrapport

Risikovurdering for Anticimex boligselgerforsikring

Ragnhild Jølsens veg 44E
2006 LØVENSTAD
Gnr./Bnr.: 106/206
Andelsnr. : 224
Rælingen kommune

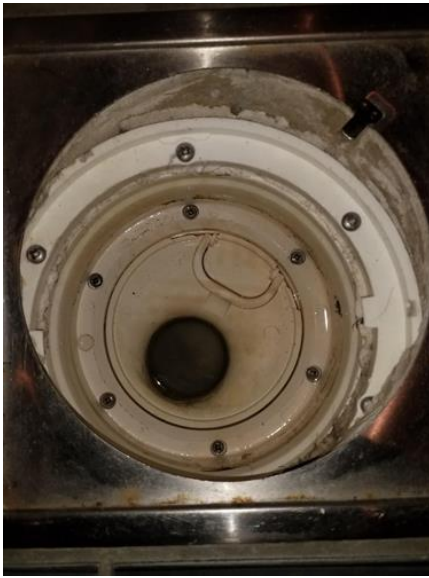
Membran, tettesjikt og overgang til sluk. - [Hovedsluk bad]

Overflater gulv	Det registreres moderate tegn til bomlyd (tegn til hulrom) under enkelte gulvfliser. Eksakt årsak er ikke kjent. Tiltak vurderes ikke til å være nødvendig, men bør holdes under oppsikt.
	Membran, tettesjikt og overgang til sluk.	Det er ikke observert synlige skader, men tettesjiktet har en alder som tilsier at restlevetiden er ukjent. Utskifting av tettesjikt bør påregnes.
	Fallforhold (gulv)	<p>Det er ikke mulig å måle fallet i sluksonen grunnet plassering av dusjkabinett/badekar. Det er ikke kjent om fallforholdet fører til tilfredsstillende avrenning av bruksvannet hvis kabinettet fjernes. Ytterligere undersøkelser anbefales slik at tiltak kan iverksettes ved behov.</p> <p>Nivåforskjell fra døråpning på topp overflate gulv og til hovedsluk er på tilfeldig sted målt til ca. 6 mm. Dette er vurdert til å ikke være tilfredsstillende mht lekkasjesikkerhet.</p> <p>Høydeforskjell fra topp sluk til topp flis ved dørterskel bør være 25 mm.</p>

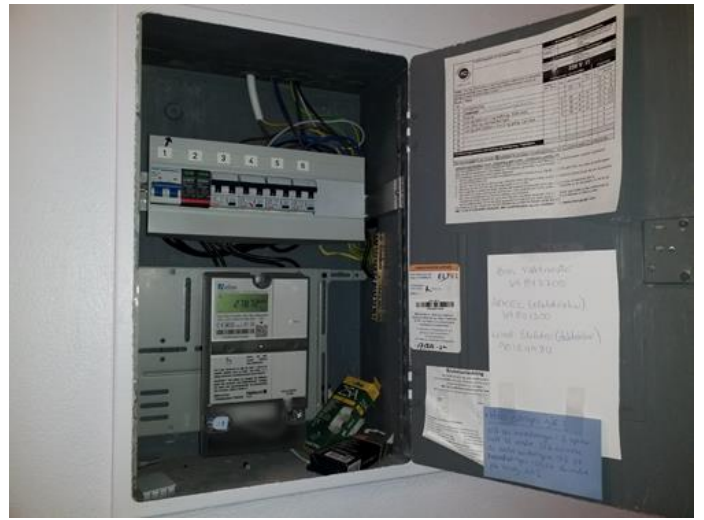
Elektrisk anlegg - [Sikringskap]

TG 2 Forenklet vurdering av det elektriske anlegget

Det er kun fremlagt samsvarserklæring på deler av utførte arbeider på det elektriske anlegget (tilstandsgrad settes i henhold til NS3600).

Det er gjennomført en forenklet vurdering av det elektriske anlegget, uten at det er registrert åpenbare avvik. Med bakgrunn i at det ikke har vært utført el-tilsyn/utvidet el-kontroll av boligen i løpet av de siste fem år, anbefales det på et generelt grunnlag at dette gjennomføres.
