# Tilstandsrapport

Boligbygg med flere boenheter

Lutvannsveien 33, 0676 OSLO

Befaringsdato: 28.05.2026

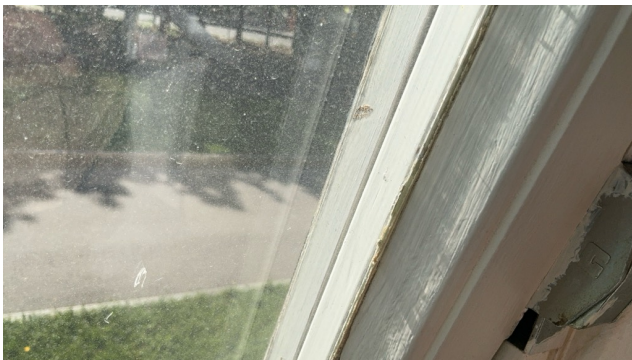
### TG 2 Vinduer

Synlig slitasje grunnet alder og bruk, Merk fra byggeår.

Normalt vedlikehold. Smøre bevegelige deler. Jevnlig overflatebehandling. Det må påregnes mulig kondens innside glass vintertid. Det må påregnes behov for utskiftning.

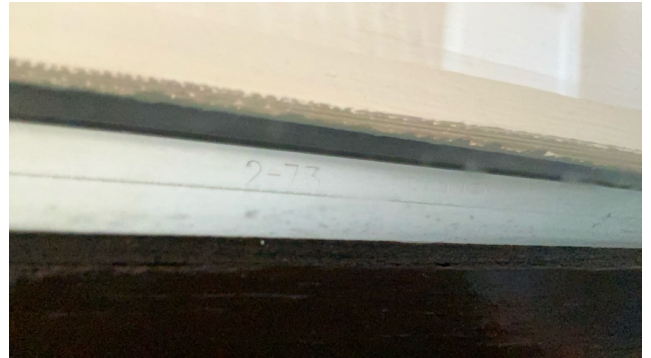
### TG 2 Vinduer - 2

Normal slitasje grunnet alder og bruk.

Normalt vedlikehold. Smøre bevegelige deler. Jevnlig overflatebehandling. Det må påregnes mulig kondens innside glass vintertid. Eldre isolerglass har også økt risiko for punktering med påfølgende kondens mellom glassene og redusert isolasjonsevne. Dette kan medføre varmetap, trekk og behov for utskifting.

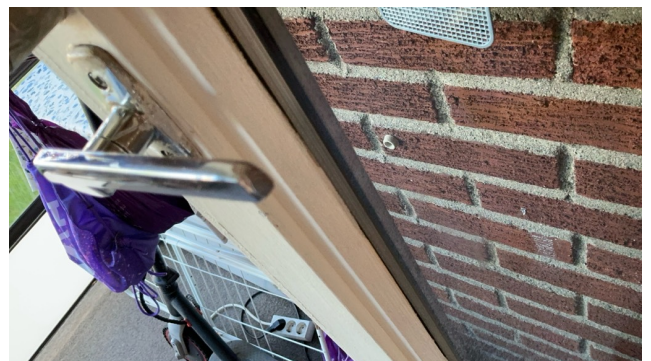
### TG 2 Dører

Normal slitasje grunnet alder og bruk.

Normalt vedlikehold. Smøre bevegelige deler. Jevnlig overflatebehandling. Det må påregnes mulig kondens innside glass vintertid, samt over tid behov for utskiftning.

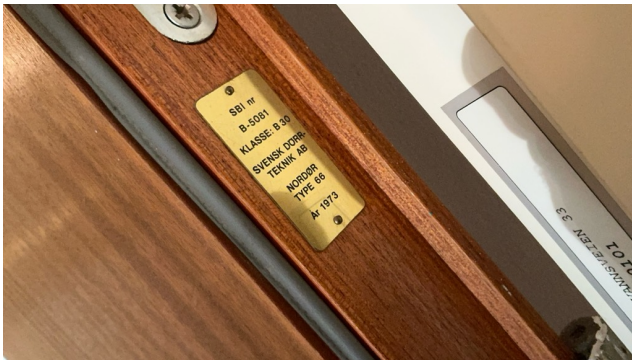
### TG 2 Dører - 2

Generell slitasje grunnet alder og bruk. Slark håndtak. Enkelte hakk og merker.

Normalt vedlikehold.

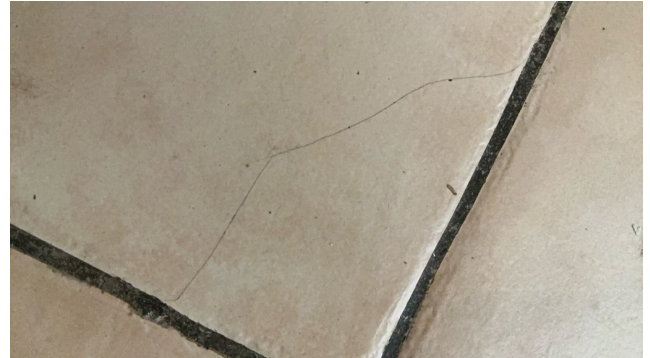
Sprekk i flis entre

Flis med sprekk i gang.

Overflatebehandling.

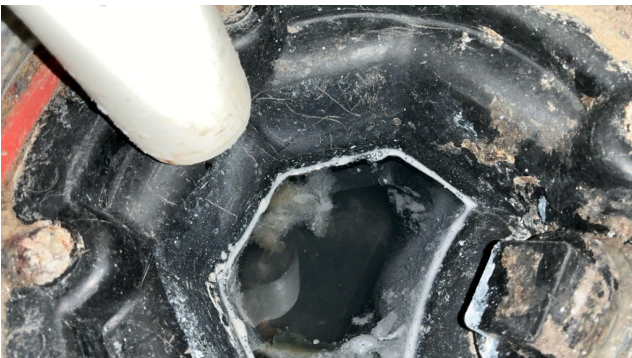
Jotaplastsluk. Synlig vinyl i klemring. Ligger under flislagt gulv.

- Våtrommet må oppgraderes for å tåle normal bruk etter dagens krav.

Jota plastsluk

- Våtrommet har behov for omfattende oppgraderinger. For å sikre en løsning som oppfyller gjeldende krav, bør tettesjikt, sluk og røropplegg oppgraderes og dokumenteres.
- Manglende oppgradering av våtrommet medfører høy risiko for at konstruksjonene ikke vil tåle vanlig bruk av vann eller lekkasjer. Selv om det er dusjkabinett, er det fortsatt en betydelig risiko for at våtrommets konstruksjoner ikke tåler lekkasjer. Dette kan føre til fuktskader på tilstøtende konstruksjoner.

Angitt kostnadsestimat gjelder full oppussing av badet.

**Kostnadsestimat: 200 000 - 500 000**

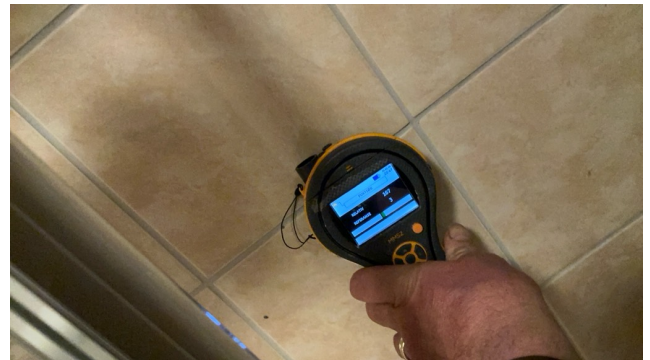
Søk etter fuktvariabler i vegger våtsone bad. Apparat benyttet er Protimeter MMS2. Det ble ikke registrert unormale variabler. Merk at utførte kontroller ikke kan utelukke eventuell fukt i konstruksjonen.

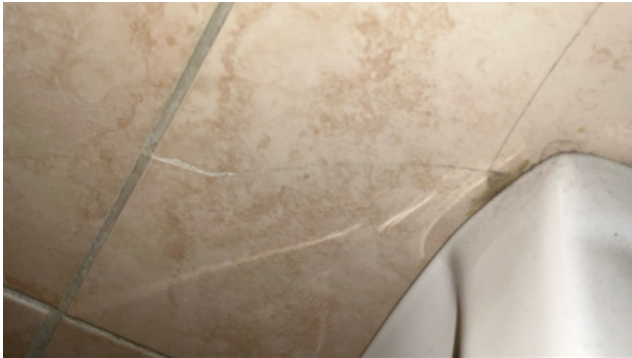
Sprekk flis på vegg ved toalett.  
Diverse ujevnheter og sprekker i fuger gulvfliser.  
Det mangler drenering fra innbygd sisterner.

Sprekk flis på vegg ved toalett. Det kan ikke utelukkes flere sprekker/riss.

Det bør etableres drenering fra innbygd sisterner, samt automatisk lekkasjesikring.

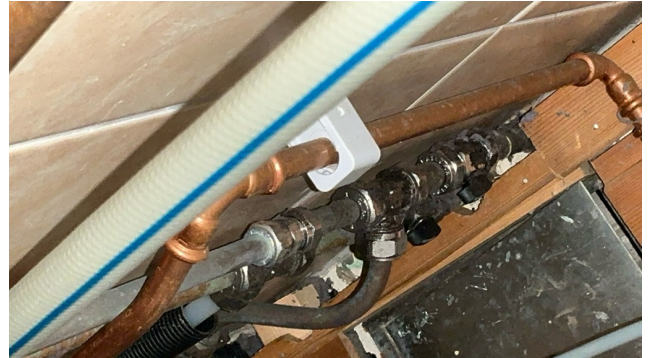
Stoppekraner bad og toalettrom. Ikke tilgjengelig for kontroll.

Vanskelig tilgjengelige stoppekraner i bad. Plassert bak vaskemaskin.

Bedre tilgjengelighet stoppekraner bad.

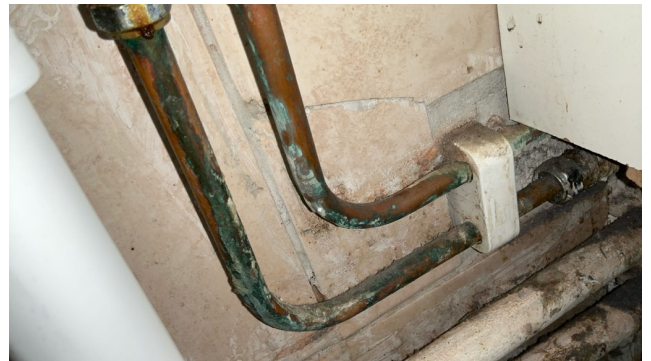
En del irr på vannrør servantskap toalettrom

- Det er irr på rør.

Muligens grunnet høy luftfuktighet. Særlig synlig på rør i servantskap toalettrom.

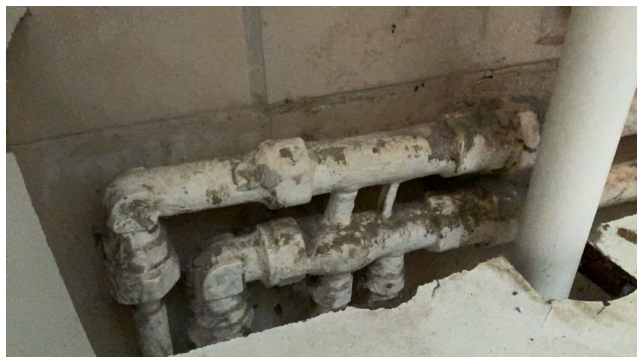
Opprinnelige vannrør. Ikke i bruk. Bilde fra servantskap toalettrom.
