# Tilstandsrapport

Boligbygg med flere boenheter

Frederik Stangs gate 1H , 3160 STOKKE

Befaringsdato: 31.03.2025

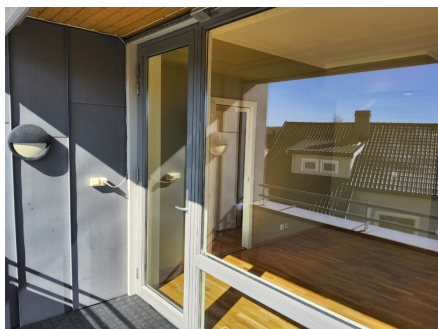
### TG 1 Dører

Bygningen har malt balkongdør med glassfelt i tre med utvendig alu-bekledning. Brann- og lydklassifisert entré/ytterdør fra svalgang og inn til leiligheten.

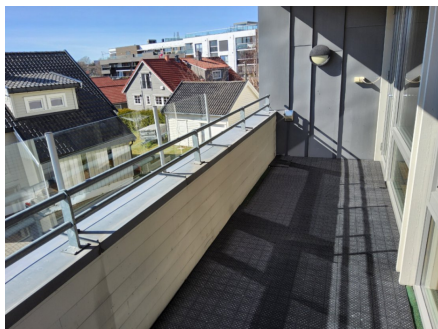
### TG 1 Balkonger, terrasser og rom under balkonger

Det er adgang fra kjøkken/stue i hovedetasjen ut til balkonger mot sør på 9 m2. Balkongdekke er tildekket med plastteller. Rekkverk i tre med håndrekk i galvanisert stål.

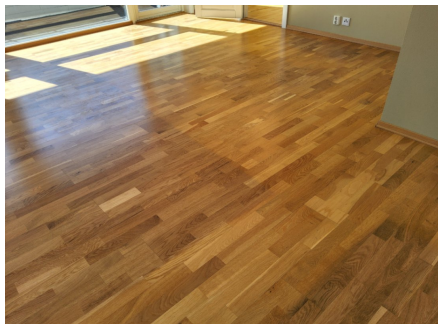
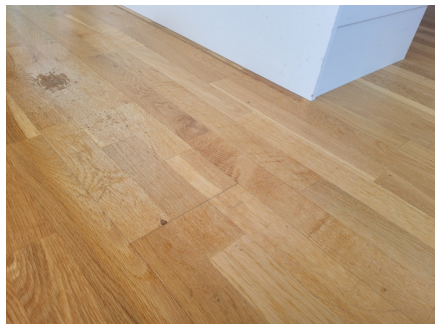
## TG 2 Andre innvendige forhold

Innvendige overflater generelt: Innvendig er alle veggoverflater nylig malt og fremstår med moderne og tidsriktige farger. Gulvoverflater av parkett er fra byggeåret 2008.

Der er registrert noe skjolder og små skader i gulvoverflaten stedvis i boligen, noe som er normalt tatt alder og at boligen er bebodd i 17 år i betraktning. Ny eier må selv vurdere behov for sliping og overflatebehandling av innvendige gulvoverflater.

For å tilfredsstille dagens krav eller å oppnå tilstandsgrad 0 eller 1 må noe kosmetisk oppgradering av innvendige overflater påregnes. Det settes ikke noe prisestimat på oppussing da det vil alltid være individuelle ønsker og behov.

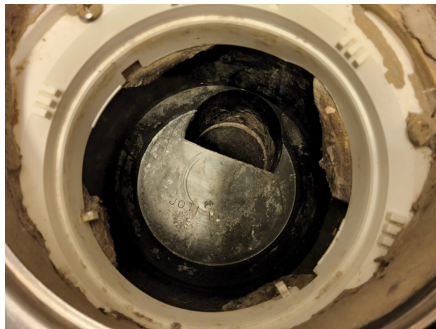
#### TG 2 Sluk, membran og tettesjikt

Badets tettesjikt utført med smøremembran under flissjiktet. Mansjett rundt sluk klemte under slukring.

- Mer enn halvparten av forventet brukstid er passert på slukløsningen.

Smøremembran er over 15 år - Alder tilsier at mer enn halvparten av forventet brukstid er oppbrukt

- Sluket må sjekkes og rengjøres jevnlig.
- Overvåk tilstanden jevnlig. For å få tilstandsgrad 0 eller 1 må slukløsningen skiftes ut og sannsynligvis må også membransjiktet skiftes/utbedres. Det er imidlertid vanskelig å si noe om tidspunktet for når dette er nødvendig.

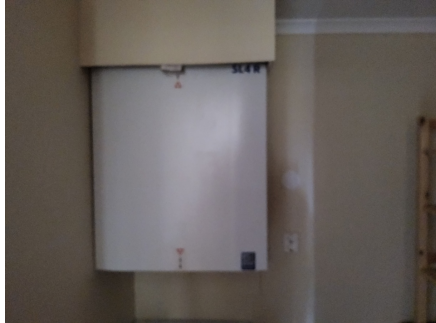
## TG 2 Andre VVS-installasjoner

Boligen oppvarmes i hovedsak av vannbåren gulvvarme i alle oppholdsrom. Elektriske varmekabler på toalett, bad og vaskerom.

- Det er ikke behov for utbedringstiltak siden VVS-installasjonen(e) fungerer i dag, men ut ifra alder kan skader plutselig oppstå på eldre VVS-installasjoner.

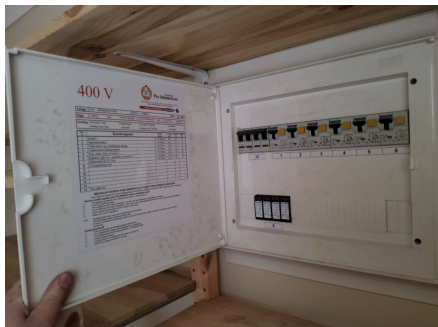
Ja Jeg har ikke tilstrekkelig kompetanse for en fullgod faglig vurdering av eldre el-anlegg. Det er eldre 12 wolts takspotter i boligen, noe som iht forskrift ikke tilfredstiller dagens krav. Flere avvik kan bli avdekket av en el-sakskyndig person med tilstrekkelig kompetanse på el-anlegg og el-sikkerhet. Registrerte avvik bør kontrolleres nærmere.

På grunnlag anbefales en kontroll for å få avklart anleggets tilstand, dette da det ikke foreligger samsvarserklæring/rapport etter tilsyn siste 5 år.
